# **Estudo do concreto armado em uma indústria de fertilizantes em situado em zona marinha.**

O trabalho consiste do estudo dos ataques sofridos pela estrutura de concreto armado, com aproximadamente 20 anos de idade, de uma indústria de fertilizantes, situada em zona marinha. Além de situar-se em ambiente marinho – influência da névoa marinha – a estrutura sofre ataques por carbonatação, cloretos e sulfatos, produtos estes que fazem parte do processo e ou são expelidos por suas chaminés. Foram efetuados análises visuais e ensaios químicos e ainda, também uma análise em relação a NBR 6118 [2]. Com os levantamentos e a análises realizadas conclui-se que o concreto a ser utilizado no ambiente pesquisado deve ter um melhor desempenho, tanto para obras novas e/ou de recuperação que venham a ser executadas, já que este ambiente é muito agressivo.

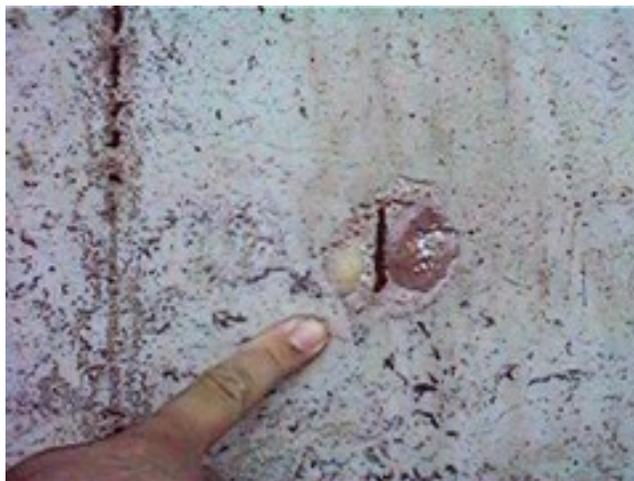
gráudo seixos rolados, com grande variação de diâmetro. Os Elementos 1 e 2 foram moldados no local, com cobrimento da armadura variando de 1,5cm a 3,0cm, e os Elementos 3 e 4 são pré-moldados com cobrimento da armadura variando de 0,5cm a 2,5cm, conforme observado na inspeção visual dessa estrutura (Fig.7).

FIGURA 7 – Concreto – Armadura – Seixo Rolado

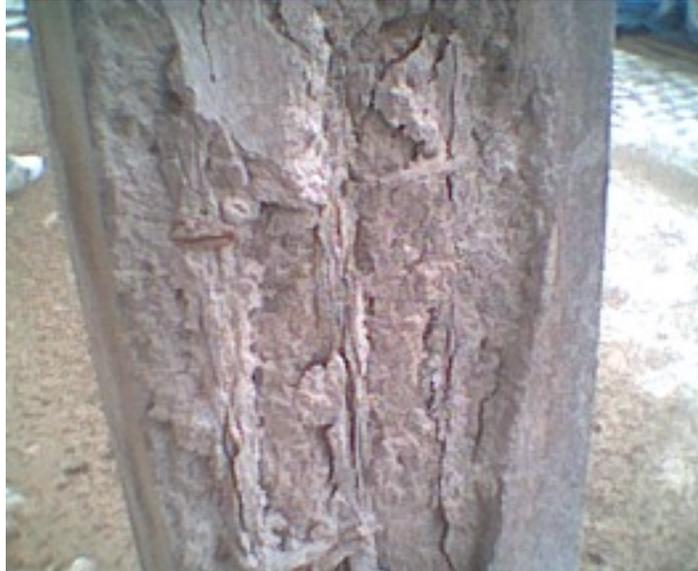
Verificou-se que esta estrutura de concreto armado, de sustentação da esteira transportadora de matéria prima, apresenta em vários de seus elementos, alto grau de deterioração, destacamentos e expansão do concreto, e ainda corrosão na armadura com perda de seção, provavelmente, comprometendo a estabilidade da estrutura (Fig 8/9).

FIGURA. 8 - Deterioração do Concreto e Corrosão da Armadura

Faz-se necessário a curto e médio prazo, a recuperação e/ou reforço da estrutura de concreto armado da esteira, Elemento 1 analisado.

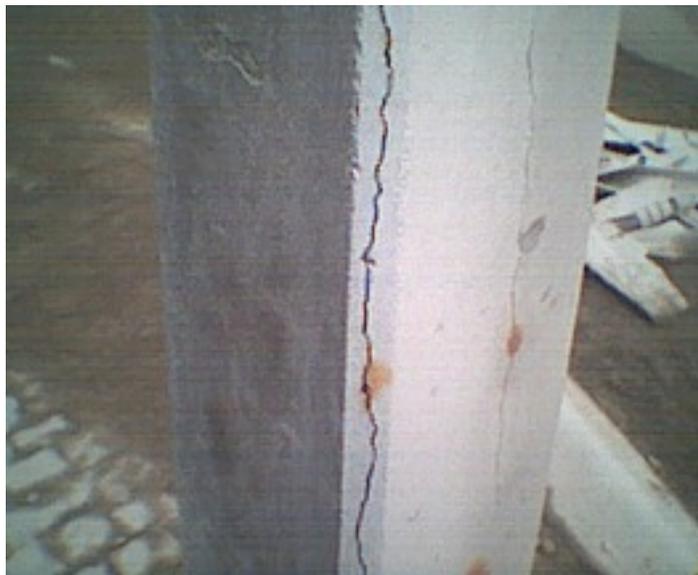
FIGURA 9 – Destacamento do Concreto

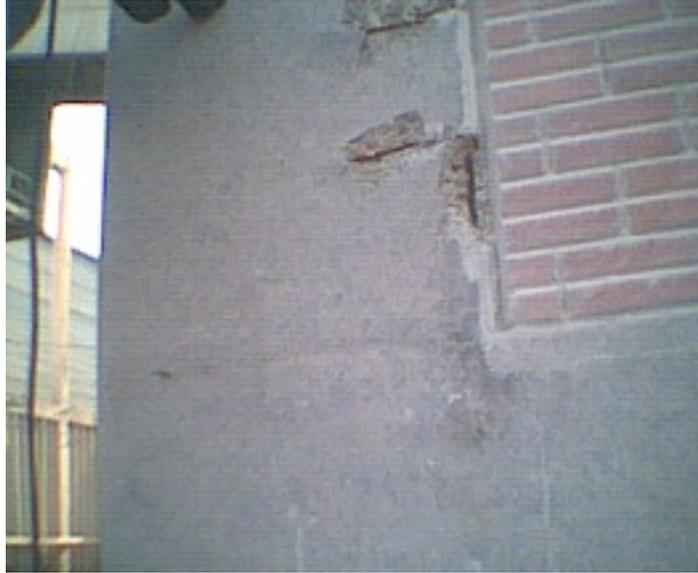
Pilar de concreto armado, de canto, da unidade NPK, apresenta deterioração, expansão e destacamento do concreto, e ainda corrosão da armadura (Fig.10).

FIGURA 10 - Deterioração do Concreto e Corrosão da Armadura

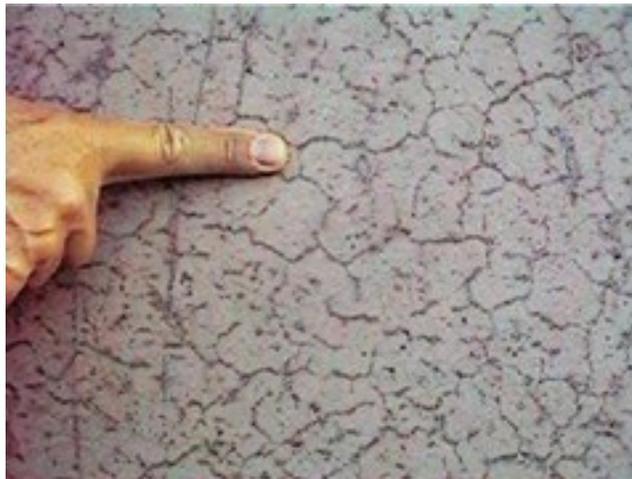
Nesta estrutura, de concreto armado, percebeu-se fissuras superficiais em forma de rede, caracterizando ataque por sulfato, destacamento e expansão do concreto, e armaduras, com pouco cobrimento, em adiantado estado de corrosão (Fig.11).

FIGURA 11 – Expansão do Concreto por Sulfato

Verificou-se, pela análise visual, o forte ataque por sulfatos que sofre, em vários pontos, as estruturas pesquisadas (Fig. 11/12).

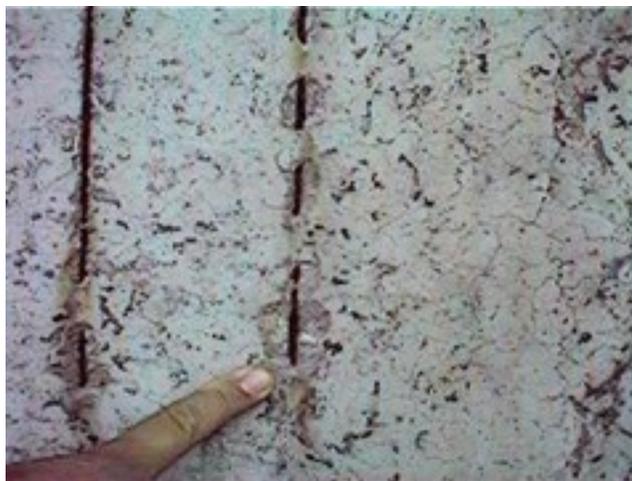
Nesta estrutura de concreto armado, perceberam-se fissuras superficiais em forma de rede, destacamento do concreto, armaduras em adiantado estado de corrosão, principalmente, as ferragens com pouco cobrimento (Fig.12).

FIGURA 12 – Pouco Recobrimento e Concreto Fissurado

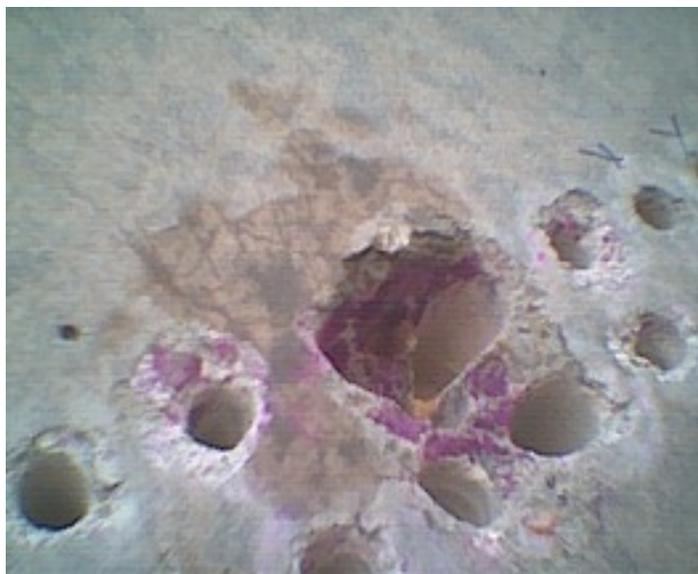
Nos testes realizados no local, em cada Elemento, com timolftaleína e fenolftaleína foi encontrado um pH baixo (carbonatação), para profundidades médias apresentadas a seguir:

Elementos	Fenol	Timol
1	9,0mm	15,0mm
2	8,0mm	9,0mm
3	9,0mm	12,0mm

FIGURA 13 – Profundidade de Carbonatação

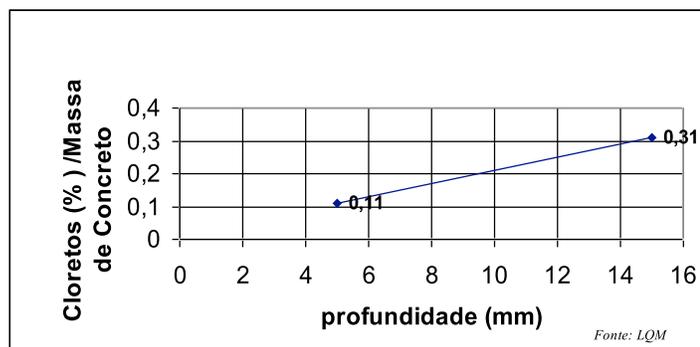
FIGURA 14 – Perfil da Esteira - Concentração Média de Cloreto

Verifica-se que o ataque por cloretos é muito intenso até a profundidade de 16mm.

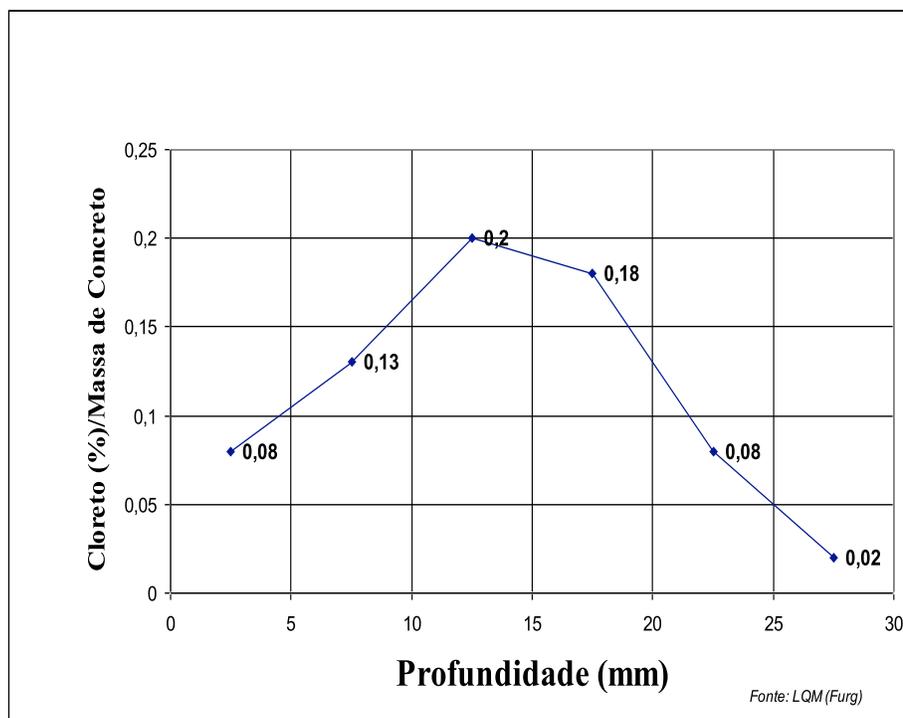
Para esta estrutura obteve-se o perfil de teor de cloretos com material extraído a cada 5mm de profundidade, tendo sido efetuado 20 furos até uma profundidade de 40mm, sendo descartados dois furos, por ter sido encontrada armadura, a profundidades de 30mm e 35mm respectivamente (Fig.15), portanto, o perfil da Fig. 16, mostrado à seguir caracteriza-se por 6 (seis) pontos médios. Obteve-se um pico 0.2% de cloreto na profundidade entre 10 à 15mm (Fig.16).

FIGURA 16 – Perfil RNPK - Frente de Ataque por Cloreto

Verifica-se que em 20 anos de vida, desse elemento estrutural, a frente de ataque por cloretos encontra-se entre 20 e 25 mm de profundidade, considerando um teor de cloretos em relação a massa de concreto, capaz de despassivar o aço, entre 0,05 % e 0,10% de .

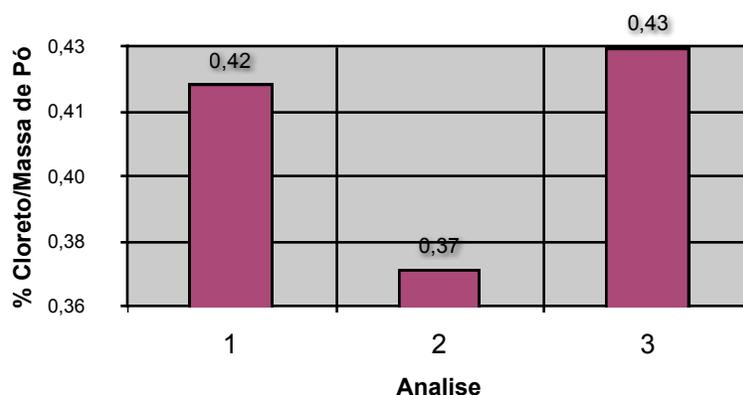
Foi coletado pó proveniente das chaminés da indústria, no interior das calhas dos telhados. Na análise desse pó obteve-se em três amostras, as concentrações mostrada na Fig.17, resultando em um valor médio de 0,41% de cloretos, indicando uma alta concentração desse elemento, nos resíduos que são lançados no ar pelas chaminés.

FIGURA 17 – Análise de cloretos das calhas
