# Proposta para recuperação das áreas afetadas por erosão na praia estuarina do Barro Duro – Laguna dos Patos/RS

Andrea Fischer<sup>1</sup>, Lauro Júlio Calliari<sup>2</sup>

**RESUMO:** O estudo foi realizado no município de Pelotas/RS, costa noroeste da região estuarina da Laguna dos Patos, composto por quatro praias: Laranjal, Barro Duro, Totó e Colônia Z3. Foi feita a evolução da linha de costa entre 1980/1995 e o levantamento de perfis topográficos e batimétricos, com a caracterização granulométrica das porções subaéreas e subaquosas, durante maio/03 a agosto/04. A análise da variação da linha de costa mostrou que a praia do Barro Duro sofre taxas erosivas próximas a 1,04 m/ano. Para a revitalização da área foi proposto o engordamento com a construção de espigões de madeira. Os levantamentos e análises indicaram fontes de areia com características similares aos sedimentos do Barro Duro, a uma distância aproximada de 4,5 km. Este estudo pode indicar soluções a outros setores da margem oeste da Laguna, que atualmente sofrem problemas erosivos semelhantes.

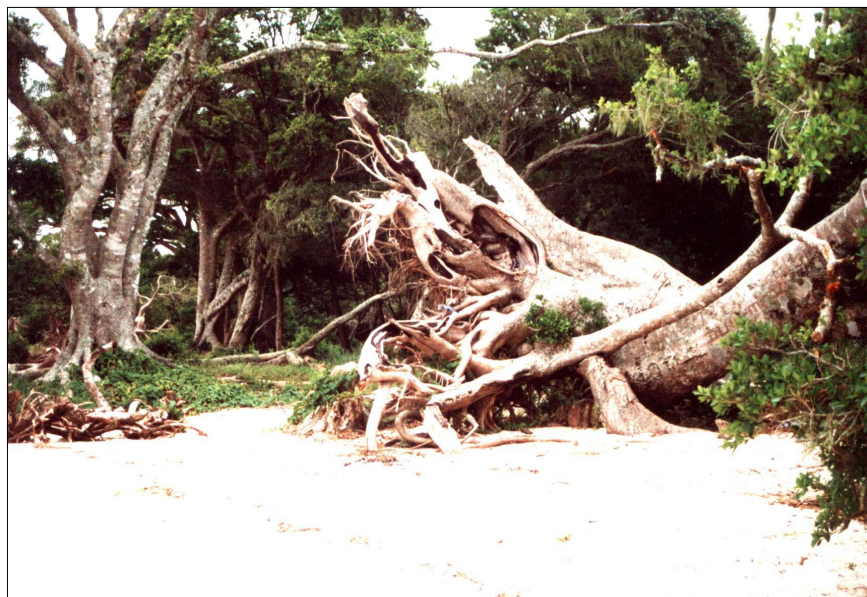
Figura 2 - Área degradada devido ao processo erosivo na praia do Barro Duro.

Relatos de moradores indicaram que a praia possuía há uns vinte anos atrás uma largura de aproximadamente uns 70 metros, enquanto que atualmente se verifica uma largura média em torno de 18 metros. A Figura 2 mostra a situação atual da mata nativa na orla da praia do Barro Duro.

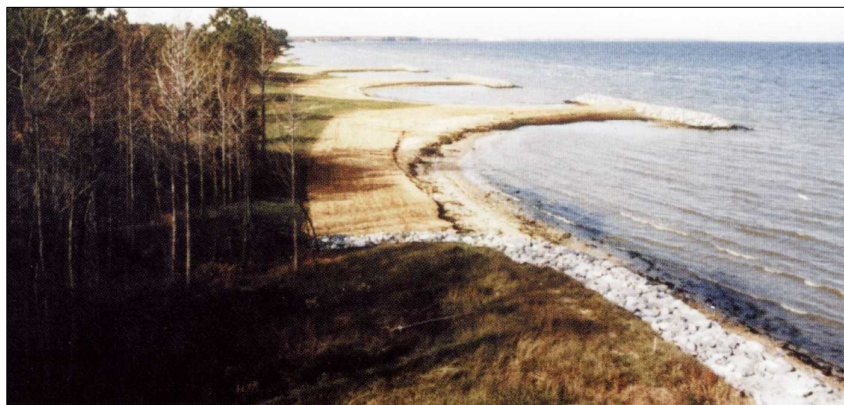
Figura 3 - Quebra mar segmentado construído na Baía de Chesapeake, EUA.  
Fonte: Hardaway e Byrne [7].

Segundo Hardaway e Byrne [7], no sistema estuarino da Baía de Chesapeake, Estados Unidos, a alternativa para estabilização costeira que vem sendo utilizada e amplamente estudada ao longo dos anos é o uso de quebra mares segmentados próximos à linha da costa em conjunto com o engordamento artificial de praia, chamada de “*Headland breakwater systems*” (Figura 3). O material para o engordamento é retirado da dragagem dos canais de navegação. O uso desta obra tem o objetivo de criar uma suave transição no nível de energia entre as costas protegidas e às áreas adjacentes que estão sem proteção. Antes deste projeto, obras anteriores aceleravam os processos erosivos nas costas adjacentes, pois alteravam as condições de onda ou então cortavam o suprimento de sedimentos. Além disso, o método aplicado em Chesapeake não visa somente fornecer uma proteção de longo período para a linha de costa, mas também criar um perfil praiial estável. Este método tem possibilitado a estabilização das praias que sofrem erosão principalmente pela ação de ventos nas direções Sul-Sudoeste. É considerado que a erosão costeira que ocorre em alguns locais da Baía de Chesapeake está relacionada principalmente com o comprimento da pista de vento, nos locais onde a pista ultrapassa 16 km ocorre erosão severa da costa, ref. [8 e 9].

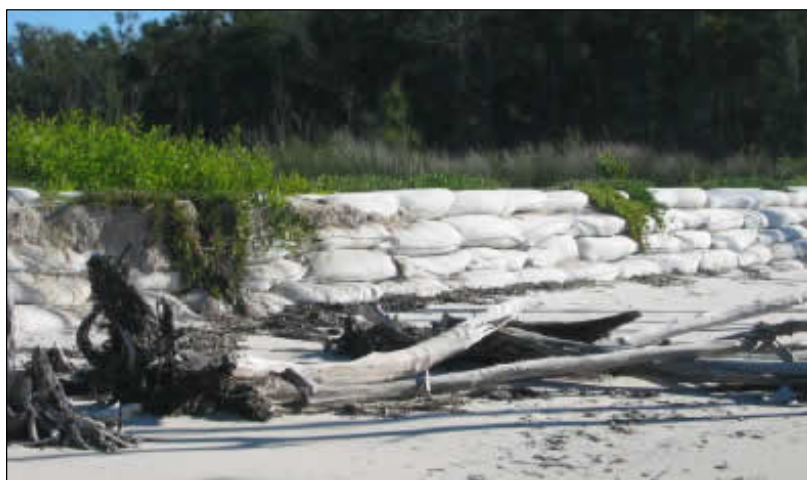
Figura 5 - Revestimento feito com sacos preenchidos com areia  
Fonte: [www.waterways.nsw.gov.br](http://www.waterways.nsw.gov.br)

Os revestimentos dissipam a energia da onda em uma superfície inclinada e rugosa, sendo eficientes na proteção, porém limitam o acesso e o uso da praia, além do efeito estético negativo. Depende da capacidade de suporte do solo, e deve ser construído com uma declividade estável. Podem ser feitos de pedras, de blocos de concreto, na forma de gabiões (pedras envolvidas em telas de arame), sacos preenchidos com areia (Figura 5) e de outros materiais.

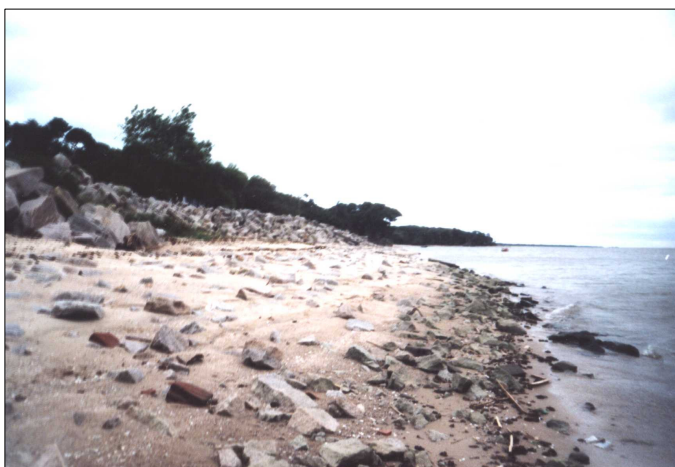
Figura 7 - Perda das pedras na obra emergencial na Praia do Barro Duro

Um muro de contenção foi construído em parte da praia do Barro Duro e também em parte da Colônia de Pescadores Z3. Esta obra foi de caráter emergencial para amenizar os problemas ocorridos após uma tempestade severa ocorrida de outubro de 2001. O muro foi construído com pedras de tamanhos variados e sem o filtro “geotextil”. Atualmente, as pedras que compõem o muro estão sendo deslocadas para dentro da laguna devido à ação das ondas, provavelmente por não ter sido feito nenhum cálculo de tamanho destas pedras. As pedras dentro da laguna ocasionam riscos de acidentes para os banhistas (Figura 7). Este tipo de obra não seria adequado para o local, pois causa a perda da praia para atividades recreacionais e também faz com que aumente a reflexão de ondas, aumentando os processos erosivos nas adjacências.

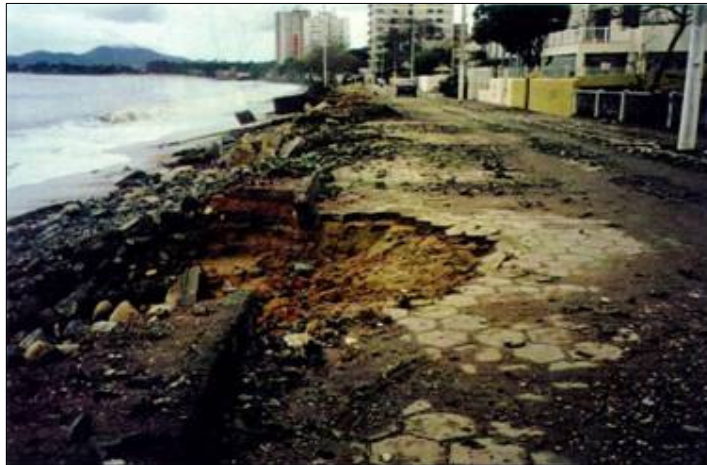
Figura 8 - Vista da praia de Piçarras antes do engordamento (Outubro de 1998).  
Fonte: ref. [3].

O Município de Piçarras, no litoral Catarinense, realizou, de forma pioneira, a recuperação da praia utilizando-se de areia da plataforma interna adjacente para a reconstrução parcial do seu segmento praial. Foram utilizados cerca de 880.000 m<sup>3</sup> de areia para aterrar um trecho de 2200 m de praia. A praia de Piçarras, antes da realimentação, era composta por areias de granulometria fina a média (ABREU e KLEIN *apud* ref. [3]). Os sedimentos dragados de um local distante de 15 a 18 quilômetros da costa e a uma profundidade de 20 m caracterizavam-se por serem ligeiramente mais grosseiros que os naturais, possibilitando uma maior estabilidade do material e sua permanência por maior período de tempo. As Figuras 8 e 9 mostram a vista da Praia de Piçarras antes e depois do engordamento artificial, respectivamente.

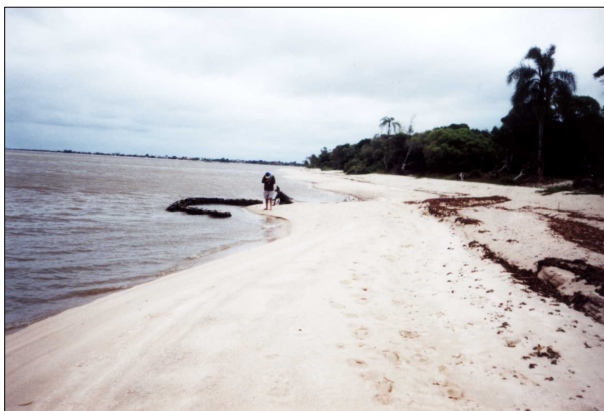
Figura 10 - Cúspides Praiais na Praia do Barro Duro, na Primavera (19/11/03).

A alta mobilidade mostrada pelo cálculo do coeficiente de variação pode estar relacionada com a forma rítmica desta praia devido à formação de cúspides praiais ao longo da linha da costa. Sonu (1973 *apud* ref. [16]) mostrou que a migração da topografia rítmica poderá causar consideráveis variações no perfil da face da praia.

As diferentes formações destes cúspides durante os meses de Primavera, Verão, podem ser observadas nas Figuras 10 e 11, respectivamente.

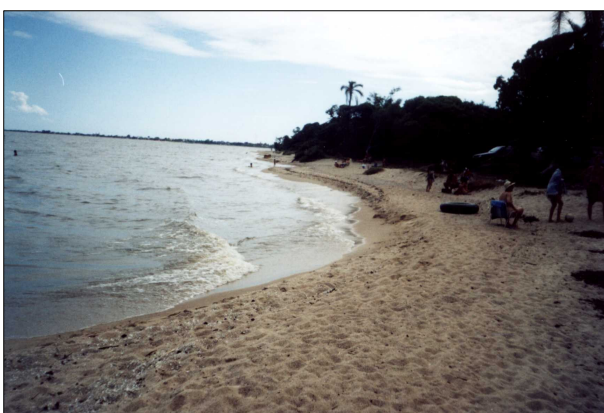
Figura 11 - Cúspides Praiais na Praia do Barro Duro, no Verão (05/01/04).

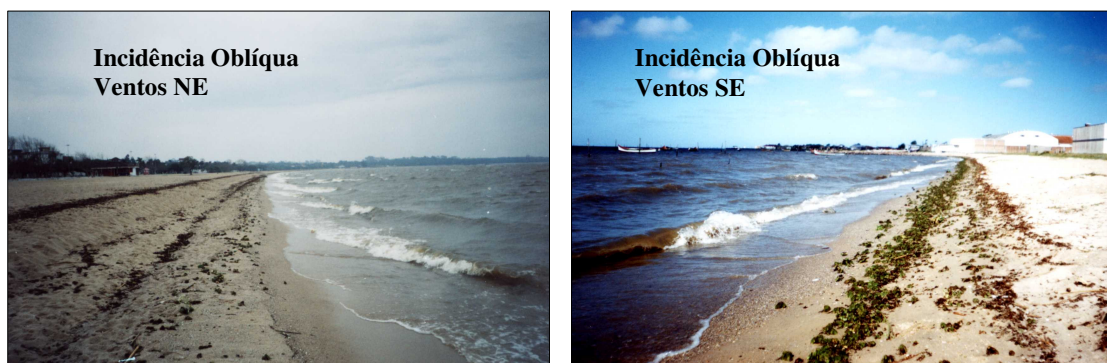
Figura 12 - Incidência Oblíqua de ondas, com ventos na direção NE e SE.

Foram observadas ondas incidindo obliquamente à praia em praticamente todas as direções do vento, Figura 12. Como as ondas dentro da Laguna têm um curto período, são menos afetadas pelo efeito da refração, incidindo com um ângulo de inclinação em relação à linha de costa. Este ângulo de inclinação aumenta o potencial de correntes paralelas à costa e, desta forma, aumenta o transporte de sedimentos ao longo da praia, ref. [13].

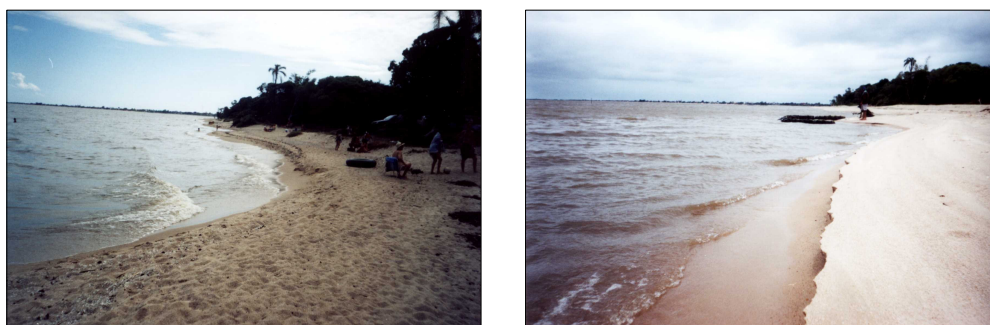
Figura 13 - Formação de escarpas na Praia do Barro Duro em Janeiro/04 e Novembro/03.

A máxima variação vertical do volume do pacote de sedimentos foi de 86,73 cm, na face da praia. Na face da praia ocorreram as maiores variações, observando-se até mesmo a formação de escarpas na linha da praia em dois meses, novembro/03 e janeiro/04, conforme visualização na Figura 13.

Quando aumenta o nível da água, principalmente pela ação dos ventos que sopram de leste e nordeste, a excursão vertical (run-up) se eleva, retirando sedimentos e formando as escarpas que, por sua vez, ocorrem em praias inclinadas com granulometria grosseira e com pequena extensão horizontal do estirâncio.

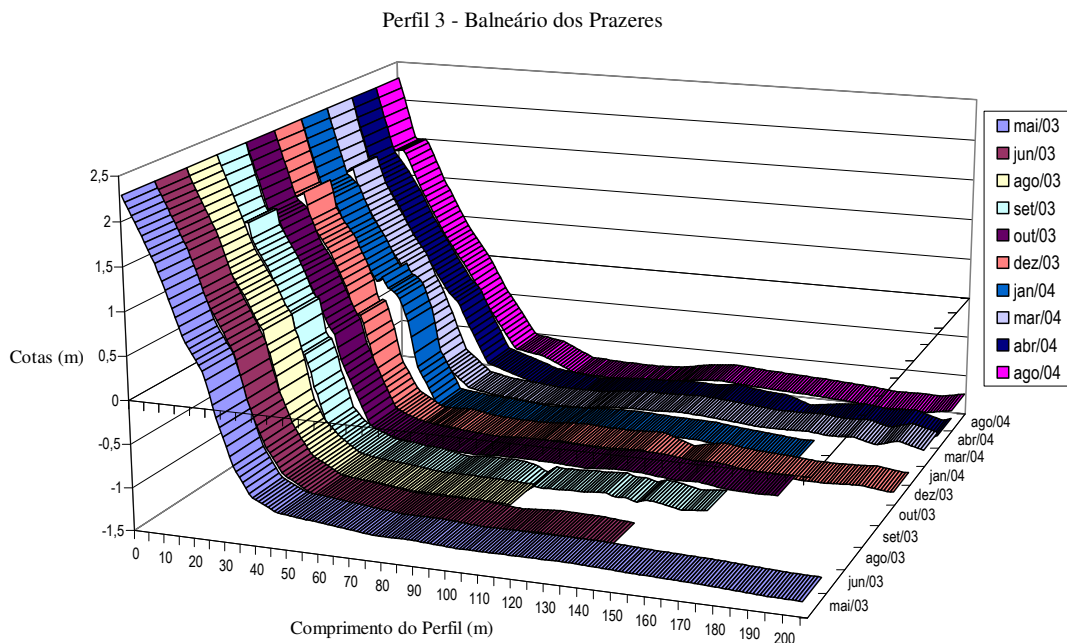
Figura 15 - Evolução Morfológica espaço-temporal da praia do Barro Duro

Na evolução espaço-temporal e no gráfico do envelope de perfis da praia do Perfil 3 (Figuras 14 e 15), pode ser observado que a porção subaquosa é bastante estável, sem ocorrência de formação de bancos paralelos à praia, entretanto, na face da praia ocorrem variações significativas.

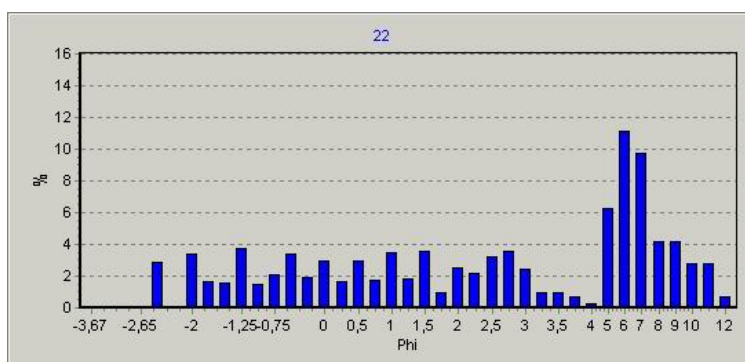
Figura 16 - Histograma da amostra granulométrica “22” que representa a camada compacta na porção subaquosa da praia do Barro Duro.

A estabilidade da região subaquosa no Perfil 3 provavelmente indica que o transporte transversal a praia “cross-shore” seja mínimo ou inexistente. Isto ocorre, pois a porção subaquosa apresenta uma camada compacta (Barro Duro). A análise granulométrica de uma amostra desta camada indica uma porcentagem significativa de silte e argila, Figura 16.

Acredita-se que esta camada compacta pode estar representando afloramentos da Formação Graxaim. Desta forma a energia de onda do local não é capaz de remover este sedimento, fazendo com que o transporte transversal de sedimentos da praia seja mínimo. É verificada somente uma pequena camada de areia sobre a zona compacta, que pode ser o

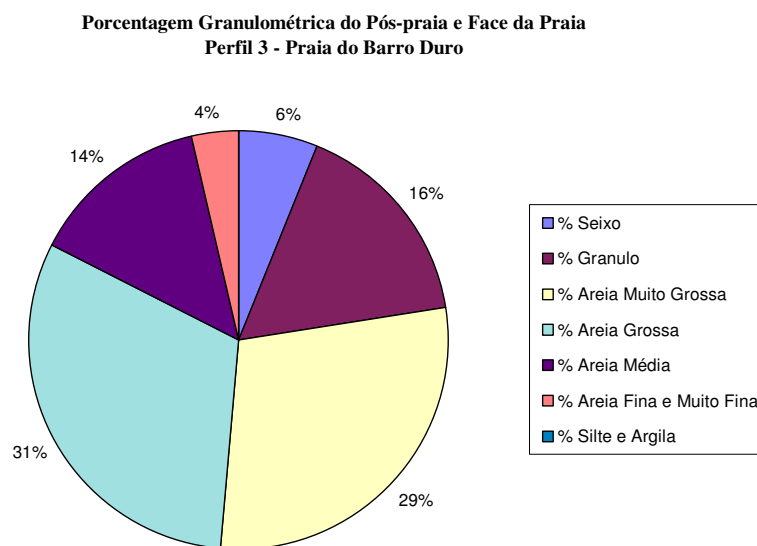
Figura 17 - Porcentagem Granulométrica do Pós-praia e da Face da praia do Perfil 3.

Os sedimentos que compõe a porção subaérea da praia do Barro Duro são caracterizados texturalmente como areia muito grossa, com tamanho médio do grão de  $-0,068 \phi$  ( $\approx 1,01\text{mm}$ ), mediana de  $-0,1 \phi$  ( $\approx 1,09\text{mm}$ ) e com grau de seleção moderado, através da análise de 28 amostras. Também apresenta características de bimodalidade mostrando classes modais com valores diferentes do tamanho médio do grão. Pela porcentagem granulométrica, FIG. 5.26, vê-se que a porção subaérea da praia é composta por areias muito grossas e grossas em sua maior parte (60%), não existindo finos (silte e argila).
