DISSERTAÇÃO DE MESTRADO

ANÁLISE DA VULNERABILIDADE NOS BALNEÁRIOS QUERÊNCIA-ATLÂNTICO
SUL E HERMENEGILDO (RS) A PARTIR DE INDICADORES
GEOMORFOLÓGICOS E ANTRÓPICOS

DEIVID CRISTIAN LEAL ALVES

RIO GRANDE
2013

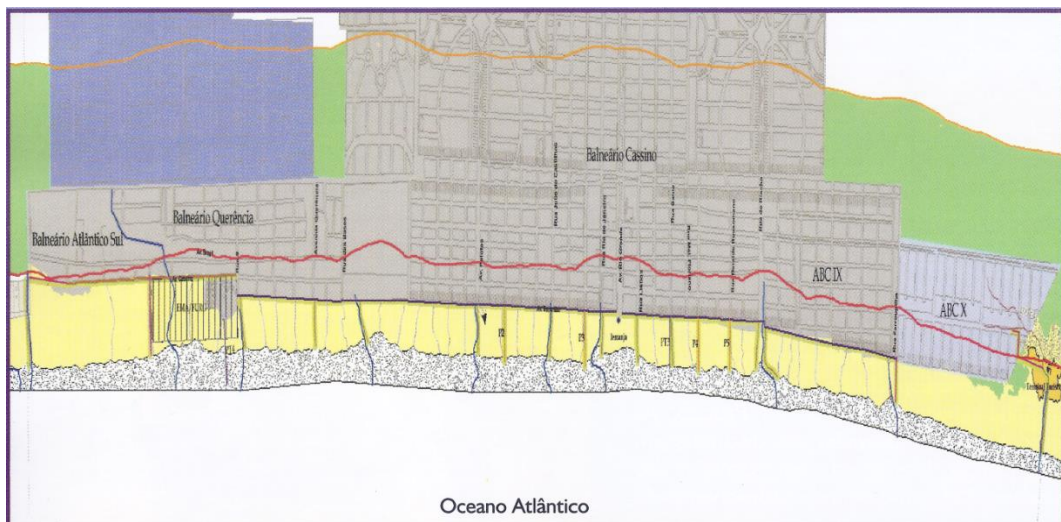
Figura 03: Mapa de planejamento das ações do Plano de Manejo de Dunas Costeiras do litoral do Município do Rio Grande – Praia do Cassino. Fonte: NEMA, 2008.

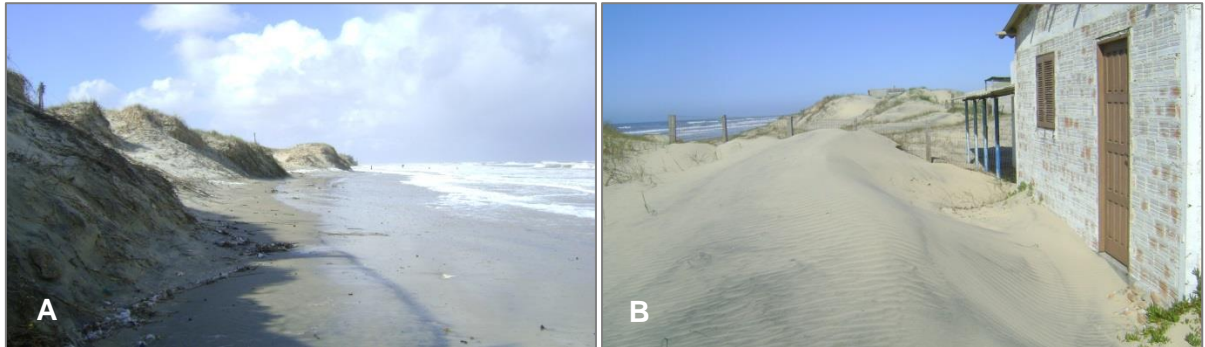
Figura 16: Trecho com dunas frontais (foto A) e invasão de areia sobre as edificações no Balneário Hermenegildo (foto B).

Foi observado nos trabalhos de campo a invasão de areia sobre as edificações nas duas áreas de ocorrência de dunas (figura 16 B), o que também é constatado pelo Plano de Manejo de Dunas Costeiras do Município de Santa Vitória do Palmar (PMSVP, 2009). Assim como no Balneário Querência-Atlântico Sul, a gramínea *Panicum racemosum* é a espécie dominante das dunas (PMSVP, 2009), mas a descontinuidade, o alto grau de degradação proporcionado pela ocupação e o processo erosivo, impedem a estabilidade e morfogênese das dunas no balneário. A Lei Orgânica do Município de Santa Vitória do Palmar, que instituiu o Código Municipal do Meio Ambiente (Lei N° 3.372/2002), não impõe nenhuma outra restrição de uso e ocupação costeira além daquelas dispostas pela legislação

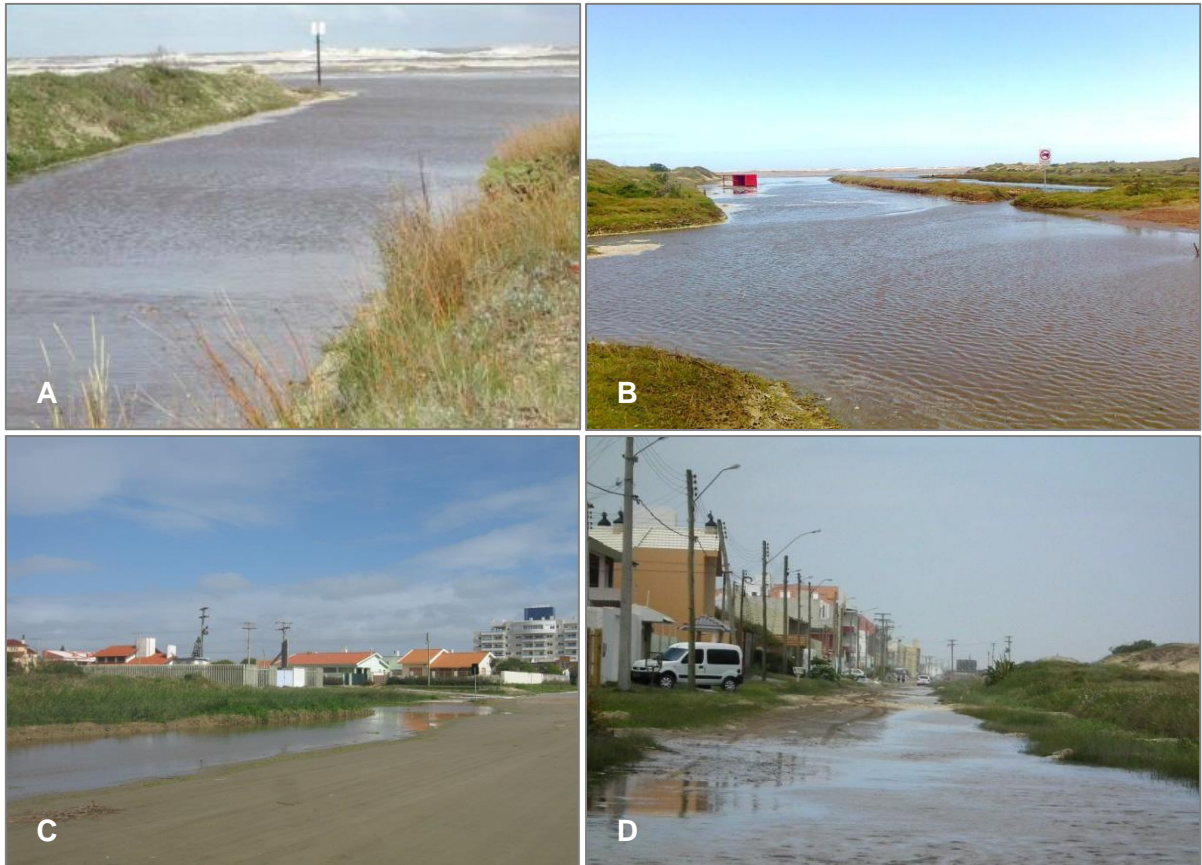
Figura 18: Episódios de maré meteorológica positiva na praia do Cassino. Fonte: foto A Parise, 2007; foto B Jornal Zero Hora, 2011; foto C Ulisses Oliveira e foto D Jornal Agora, 2011.

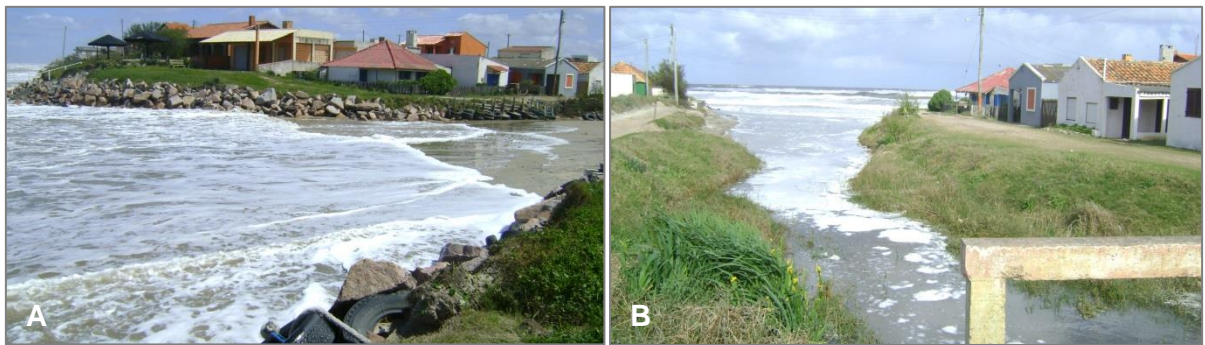
Figura 21: Intrusão de água do mar através dos sangradouros.

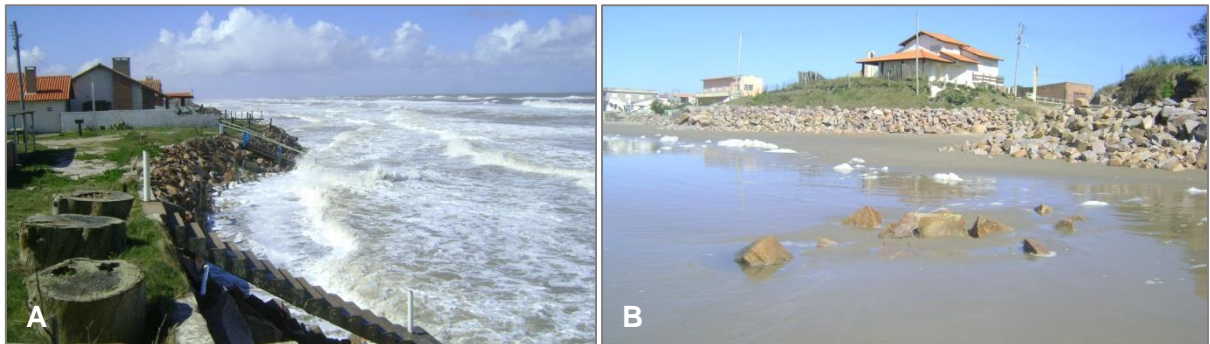
Figura 24: Foto A – impacto das ondas sobre as estruturas de contenção. Foto B – rochas que faziam parte de uma estrutura e foram desagregados durante a maré de tempestade.

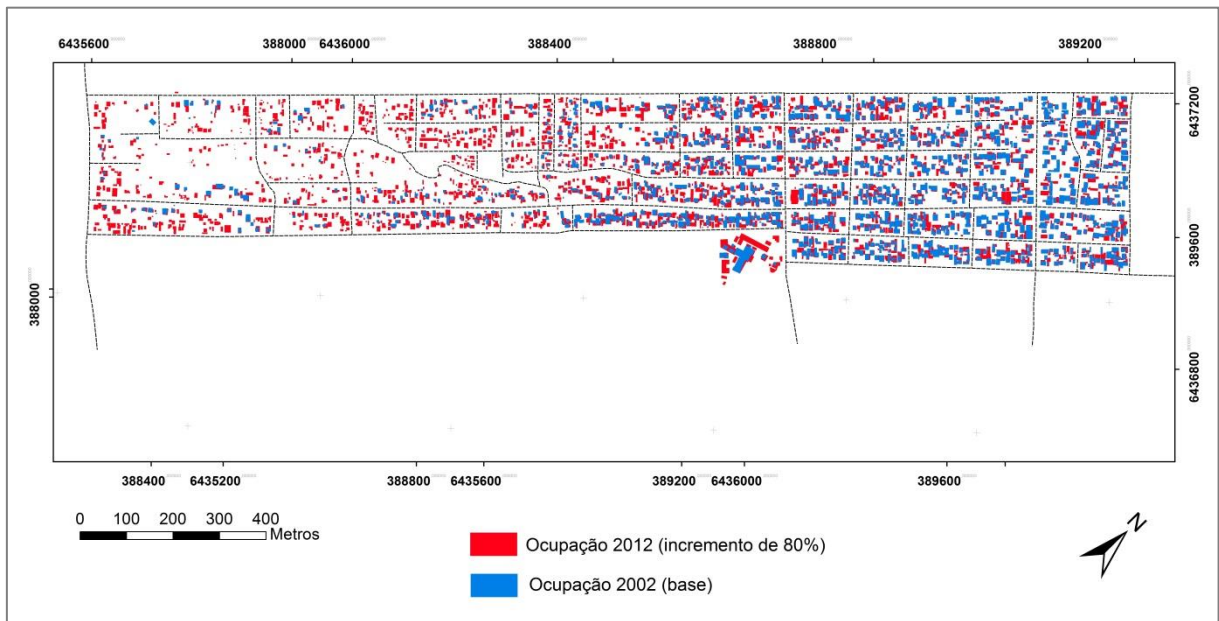
Figura 38: Sobreposição dos vetores para a identificação das áreas de expansão da ocupação no Balneário Querência-Atlântico Sul. Polígonos azuis representam a ocupação 2002 e polígonos vermelhos, a ocupação 2012.

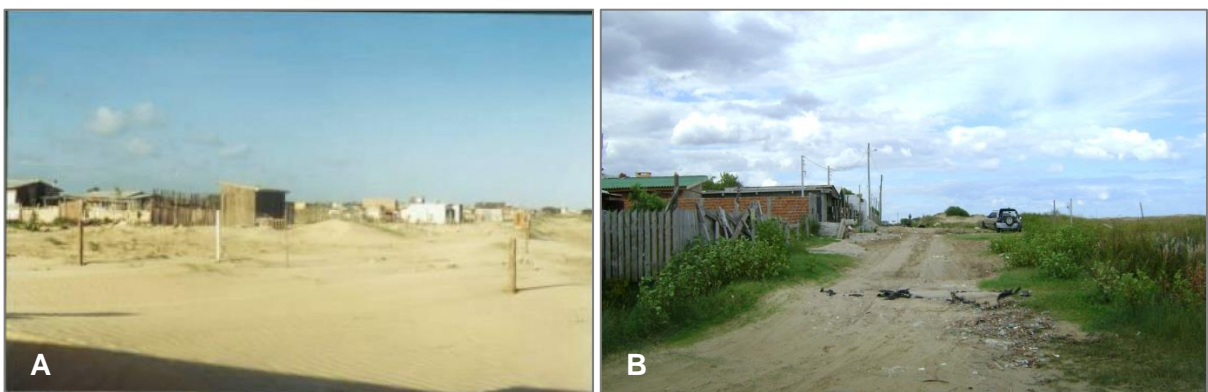
Figura 40: Edificações e delimitação de lotes sobre o campo de dunas do Balneário Atlântico Sul no prolongamento da Avenida Cassino (foto A. Fonte: Souza, 2003); Ocupação atual na mesma via adjacente ao campo de dunas (foto B).

Em trabalho posteriormente publicado, Noguez & Hartmann (2005) voltam a advertir que a ocupação do então loteamento Querência (próximo ao sangradouro) era sazonalmente soterrada pelo avanço das dunas. Essa transgressão arenosa ainda é constatada às margens da Avenida Cassino, atingindo as edificações localizadas defronte o campo de dunas (figura 40), mas ações mitigadoras são tomadas pela Secretaria Especial do Cassino (SEC) visando a manutenção do Plano de Manejo de Dunas.

Paralelo a Avenida Cassino existe uma vala construída com a finalidade de minimizar a transgressão das dunas sobre a ocupação, assim como há intervenções de terraplanagem na via citada principalmente nos meses de primavera-verão, período de maior incidência dos ventos do quadrante NE. Como agravante, é

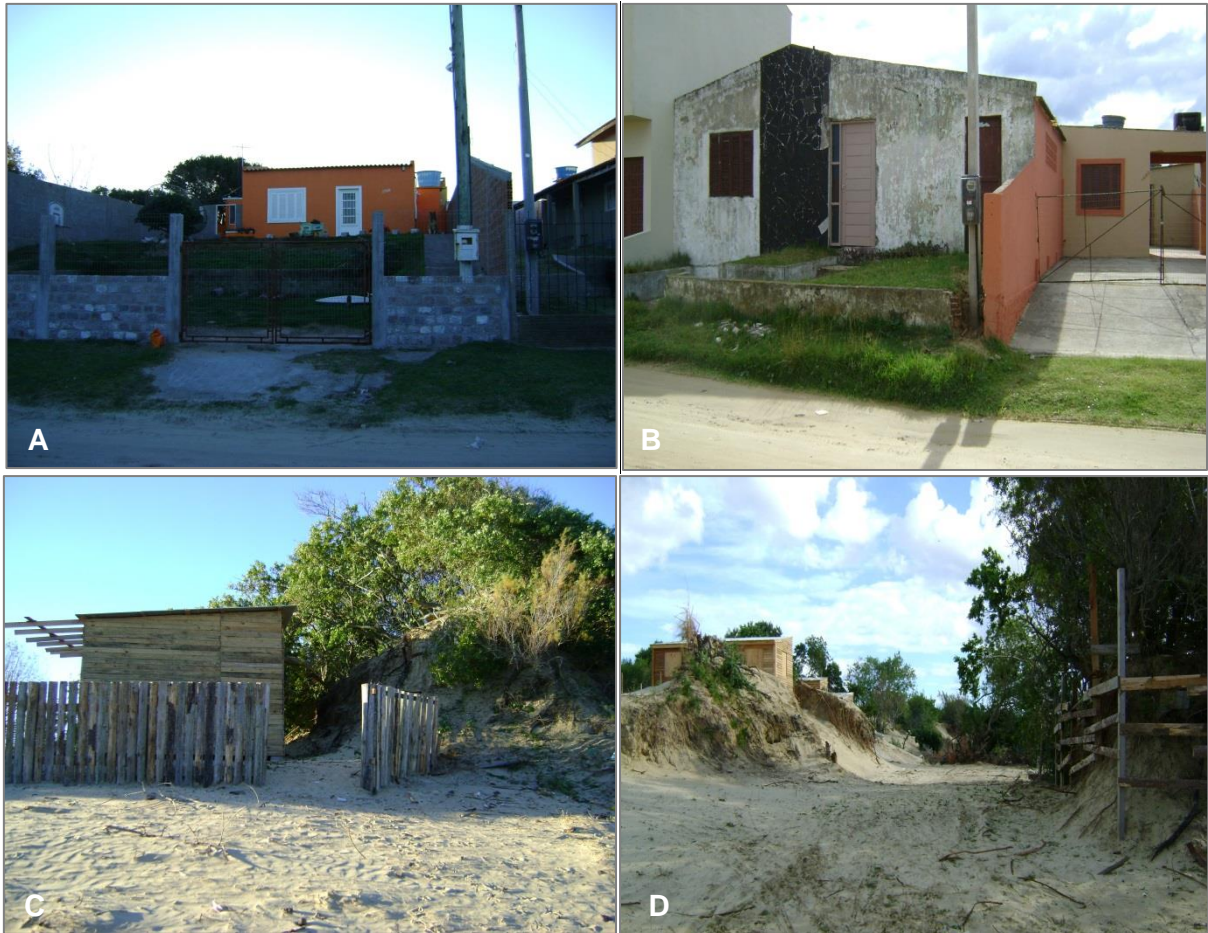
Figura 42: Trecho consolidado da ocupação com edificações assentadas sobre dunas (fotos A e B); Trecho em expansão com corte de dunas para o assentamento (fotos C e D).

Essa alteração na morfologia é realçada quando observamos a topografia do trecho que possui os menores valores de densidade. Ressaltamos que entre os dois trechos (entre os balneários) existem um canal de drenagem que naturalmente esculpe a paisagem e confere menor elevação ao recorte. A preocupação com os efeitos da ação antrópica sobre o cordão de dunas no Balneário Querência-Atlântico Sul, como abordado anteriormente, aparecem nos trabalhos de Noguez & Hartmann (2001) e Noguez & Hartmann (2005). A remoção de dunas é apontada pelos autores como a principal degradação ambiental promovida pelos loteamentos irregularmente estabelecidos (figura 42).

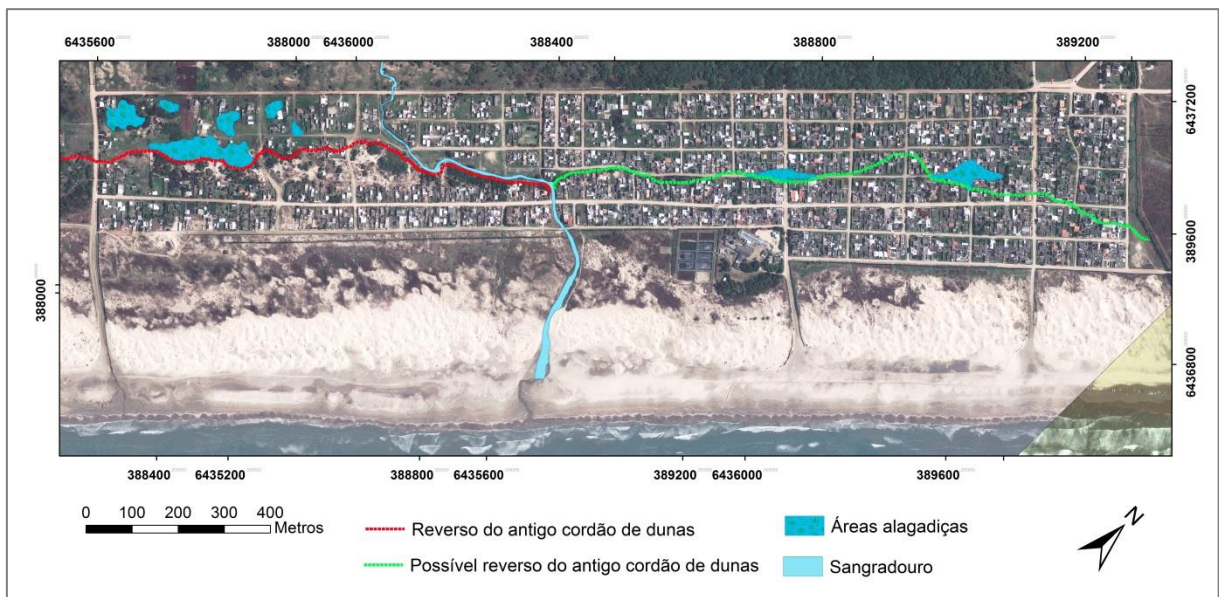
Figura 43: Ocorrência de áreas alagadiças no reverso do antigo cordão de dunas regressivas.

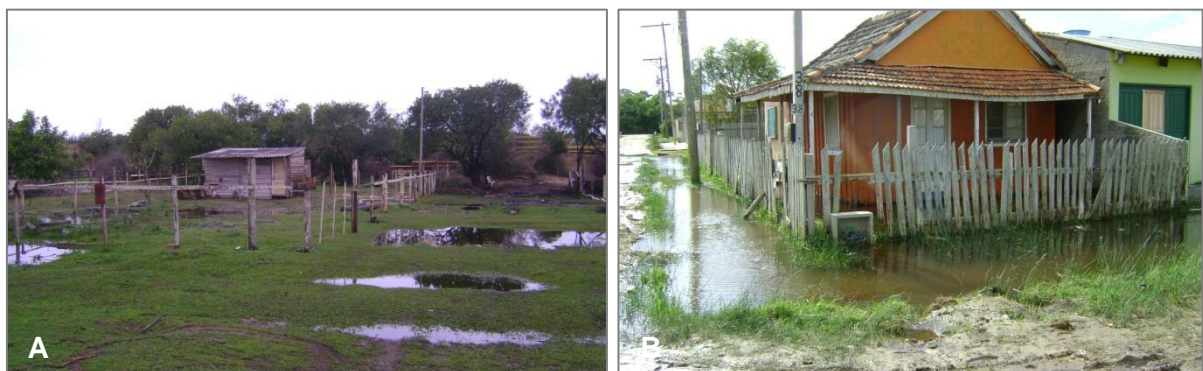
Figura 44: Lotes localizados no reverso do antigo cordão de dunas (foto A); Lote mais baixo que a via (foto B).

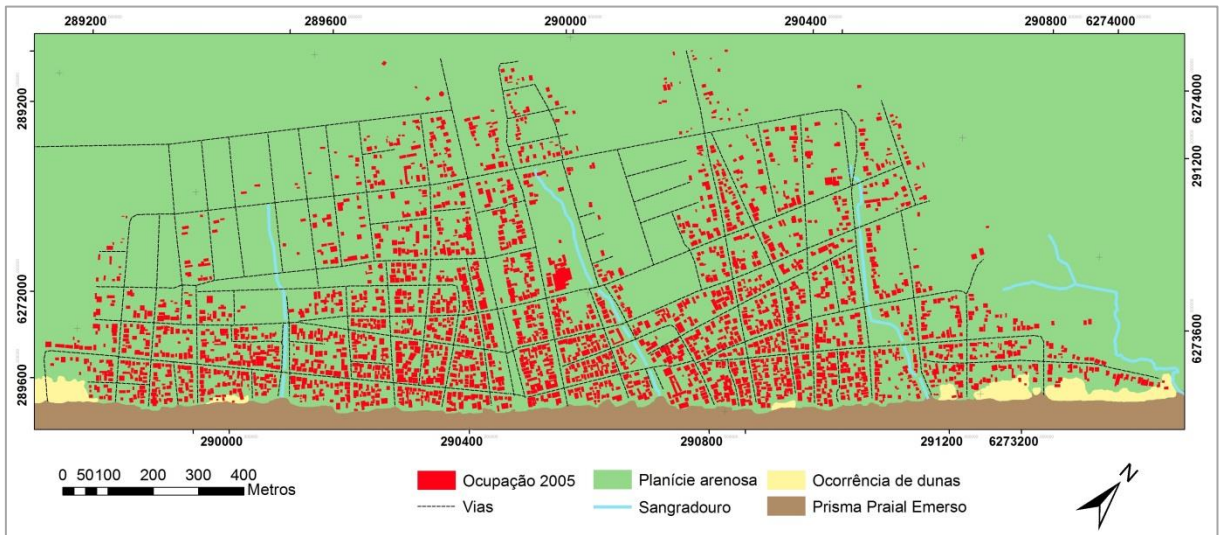
Figura 46: Ocupação do Balneário Hermenegildo – imagem 2005.

A imagem 2000 (figura 45) mostra que a ocupação do balneário neste ano representava 185.931 m² de área construída. Na imagem 2005 o incremento da ocupação foi de 10% passando a um total de 205.390 m² de área construída (figura 46). Nesta imagem é possível perceber que existe uma pequena expansão na porção sudoeste do balneário com o estabelecimento de novos loteamentos.

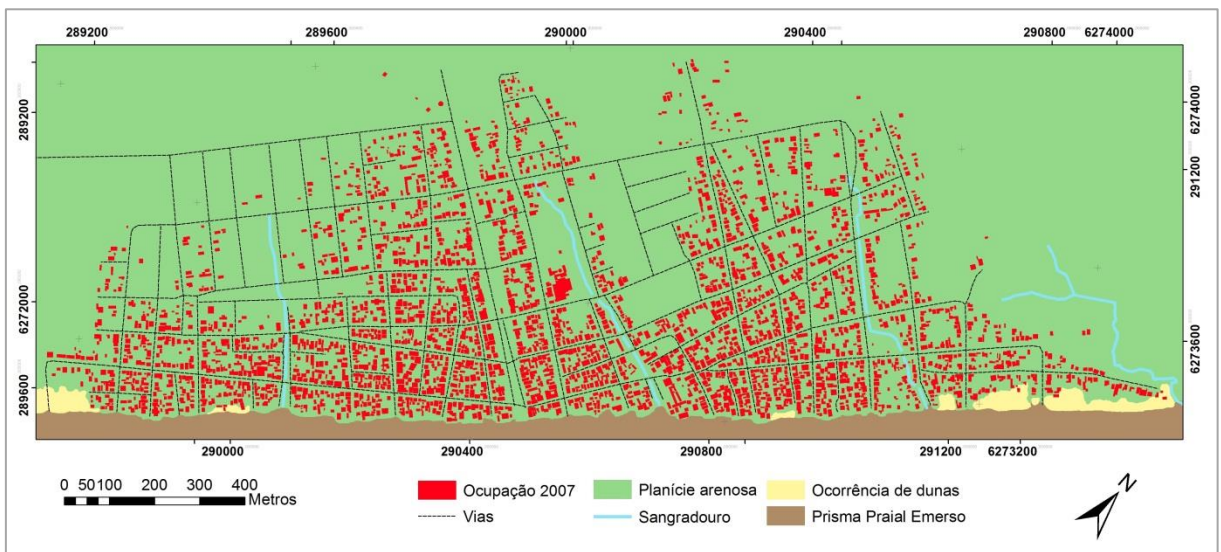
Figura 47: Ocupação do Balneário Hermenegildo – imagem 2007.

A análise da imagem 2007 (figura 47) aponta um incremento de 20% se comparada com a imagem do ano 2000, sendo que a área construída é de 222.884 m². A expansão continua sendo mais perceptível na porção sudoeste do mapa a partir dos novos loteamentos.

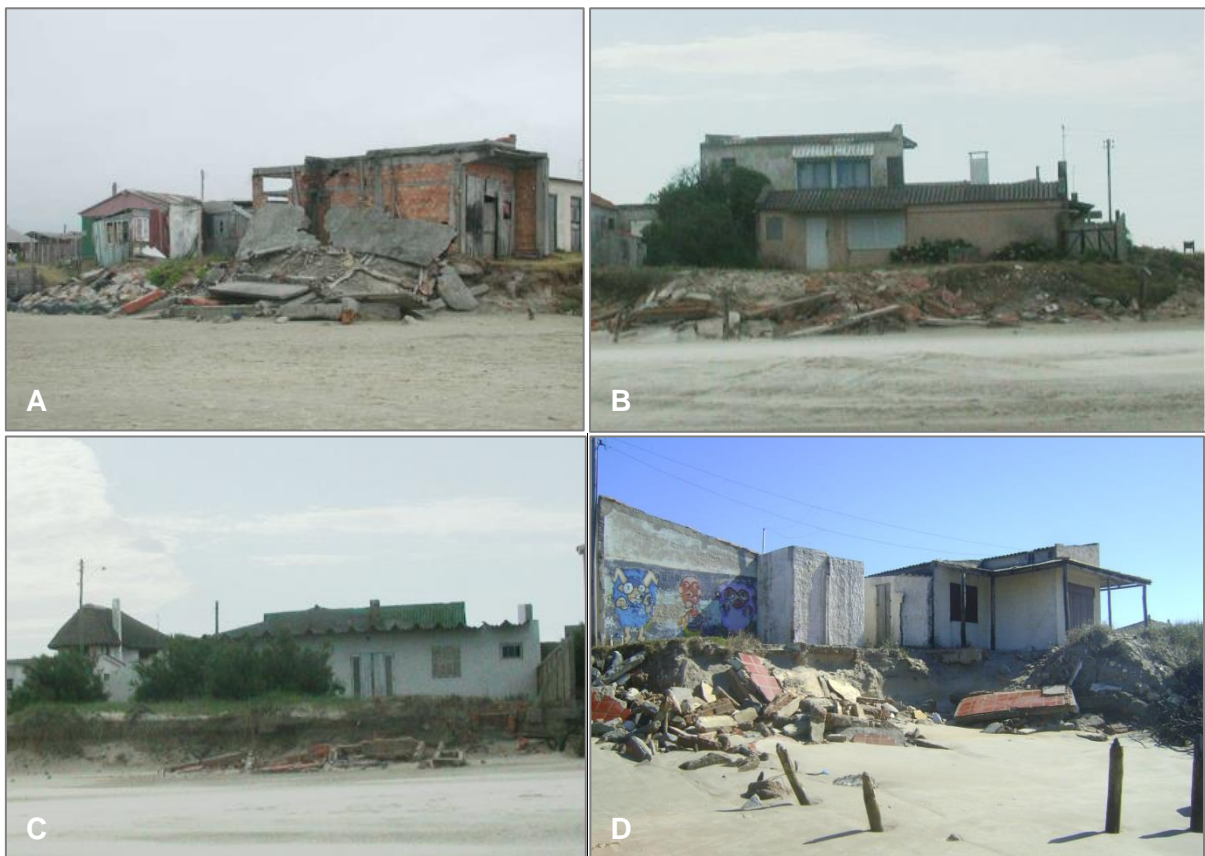
Figura 48: Edificações destruídas na orla do Balneário Hermenegildo. Fonte: Teixeira, 2007 (fotos A, B e C).

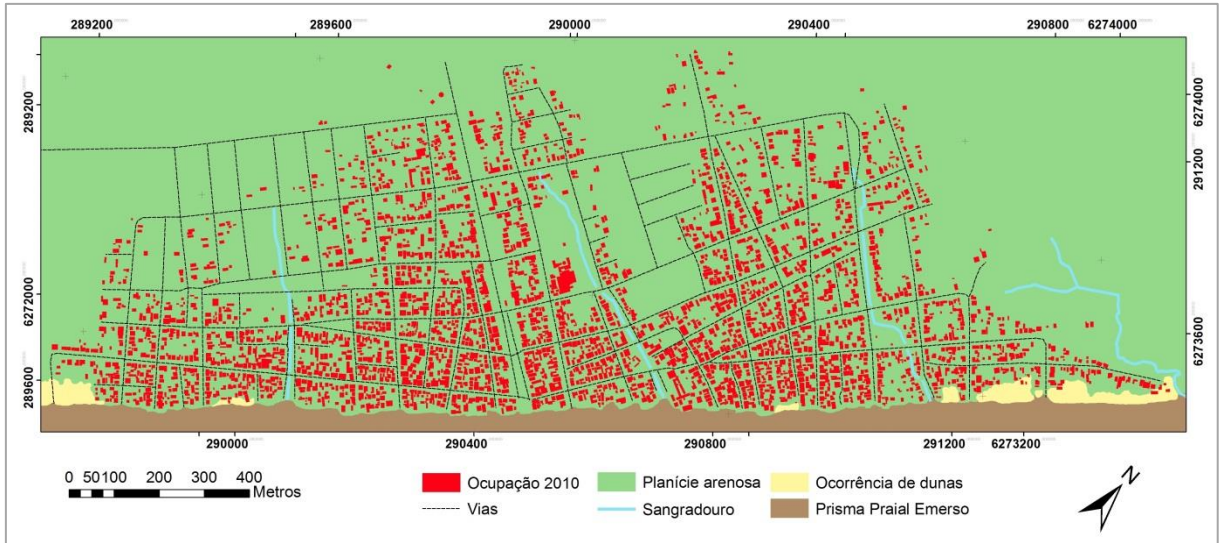
Figura 49: Ocupação do Balneário Hermenegildo – imagem 2010.

A imagem 2010 (figura 49) apresenta um incremento de 25% se comparada à imagem 2000, chegando a um total de 231.557 m² de área construída dentro do recorte. A expansão da ocupação continua sendo mais acentuada na porção sudoeste, mas com contribuição da porção nordeste do balneário. Para uma melhor visualização das áreas de expansão no balneário foi realizada uma sobreposição do vetor correspondente a imagem base 2000 sobre o vetor mais recente da imagem 2010 (figura 50). Também são apresentados os dados na forma de gráfico com os valores totais de área construída (m²) e crescimento percentual (figura 51).

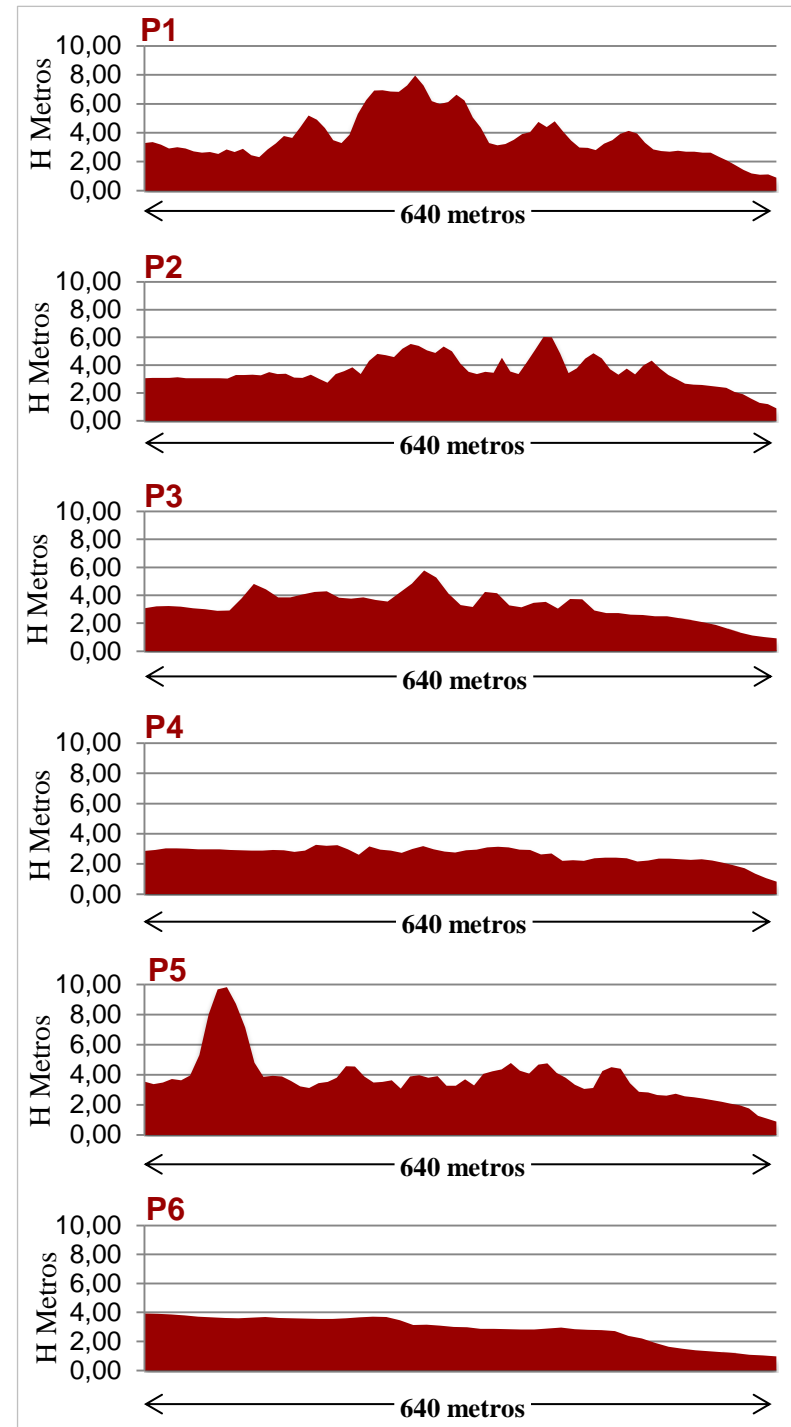
Figura 53: Mapa com os dados dos indicadores de suscetibilidade do Balneário Querência-Atlântico Sul e localização dos perfis topográficos. À direita, gráfico dos perfis topográficos com correção ortométrica da altitude (H).

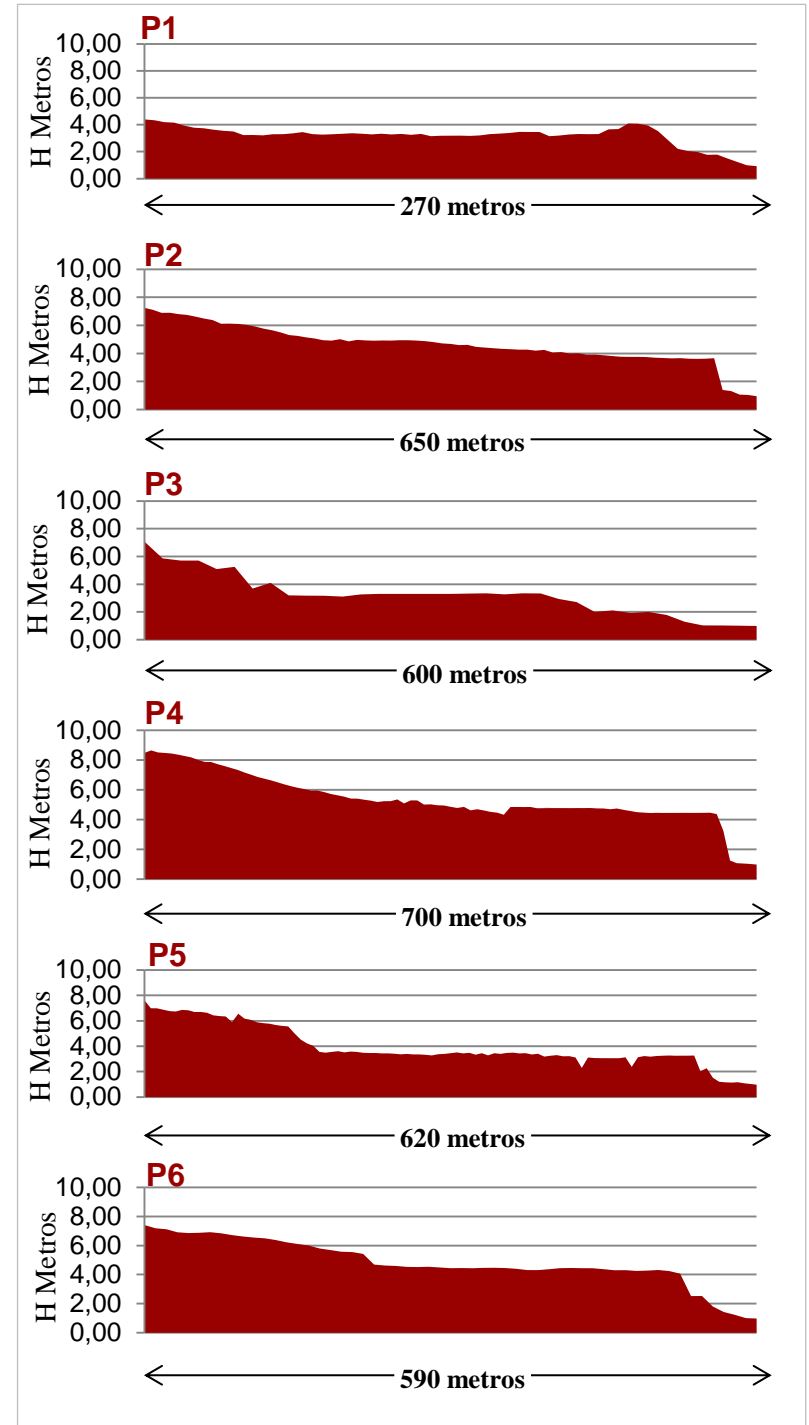
Figura 54: Mapa com os dados dos indicadores de suscetibilidade do Balneário Hermenegildo e localização dos perfis topográficos. À direita, gráfico dos perfis topográficos com correção ortométrica da altitude (H).
