O ESTUDO DO IMPACTO DA CIRCULAÇÃO DE VEÍCULOS EM PRAIAS ARENOSAS ATRAVÉS DE PARÂMETROS FÍSICOS: UM ESTUDO DE CASO

*Heitor Vieira¹
Lauro J. Calliari²
Guilherme P. de Oliveira¹*

² Fundação Universidade Federal do Rio Grande – Laboratório de Oceanografia Geológica
ENGEVISTA, v. 6, n. 3, p. 54-63, dezembro 2004

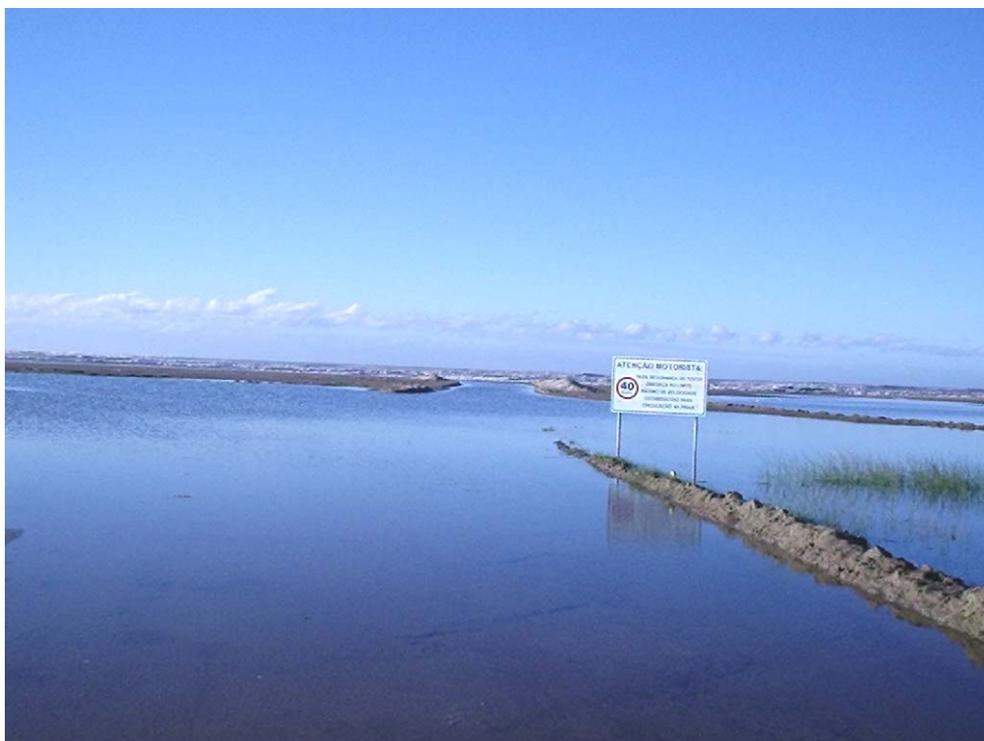
Figura 2: Representação das águas pelas barreiras de canalização do fluxo veicular, com a placa indicando a participação oficial.

Não existe qualquer tentativa de coibir o trânsito na praia, havendo inclusive iniciativas oficiais buscando sinalizar e orientar o trânsito sobre a areia da praia mostrando a convivência do poder público municipal. Com a finalidade de oferecer alguma segurança aos usuários tenta-se canalizar os fluxos através de barreiras de areia amontoadas com o uso de máquinas pesadas, numa atividade com enorme potencial erosivo e com conseqüências ao sistema de circulação superficial de águas (ver Figura 2).

Na tentativa de dar alguma segurança ao trânsito, são construídos canalizadores de fluxo veicular, a custo de grandes movimentações de areia, com equipamentos pesados, e provocando uma perturbação erosiva sem precedentes, e servindo como obstáculo ao escoamento normal das águas de chuva (ver Figura 2), aumentando ainda mais o impacto sobre este espaço natural.

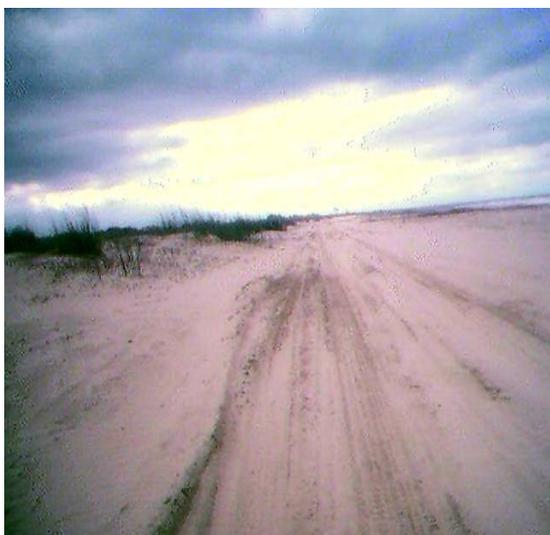
Figura 3: Trilhas no drift line

A maré alta agrava o problema recomendando uma proibição radical da circulação em dias de ressaca. Nestas ocasiões, os condutores são forçados a circular muito próximo ao cordão de dunas e rompem as crostas salinas, importantes na ação antierosiva e que viabilizam a vegetação precursora das dunas (Figura 3), e serve de local de nidificação de algumas espécies de ave.

Na região próxima das dunas (*drift line* - Figura 3) e no entorno das trilhas (região do pós-praia) foram realizados ensaios onde se mediu a penetração para cargas de 40 e 50kgf/cm² e a carga necessária para 10cm de penetração. Simultaneamente foram realizados ensaios de infiltração nestas regiões e na região do varrido (próxima à linha d'água). Foram ensaiadas mais 3 zonas de controle em locais remotos (menos impactados) e um utilizado apenas por banhistas não motorizados.

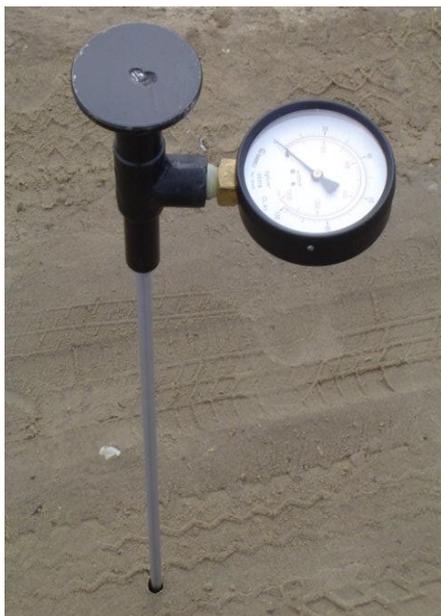
Figura 4: Penetrômetro

Van der Merwe (1988) cita vários autores que relacionaram o impacto da passagem de veículos ao aumento da densidade, resistência à penetração e redução da condutividade, sugerindo a utilização de um penetrômetro para investigar as diferenças de compactação em áreas adjacentes. Nesta pesquisa, foi utilizado um instrumento manual (0 e 100kgf/cm²), adequado ao tipo de areia desta praia.

Os ensaios foram realizados com o uso de um penetrômetro manual com ponteira de aço de cerca de 1cm de diâmetro e com ponteira cônica para determinar a resistência em areias com leitura direta em kgf/cm^2 . Os dados obtidos em campo são registrados em uma planilha onde foram colocados os seguintes campos:

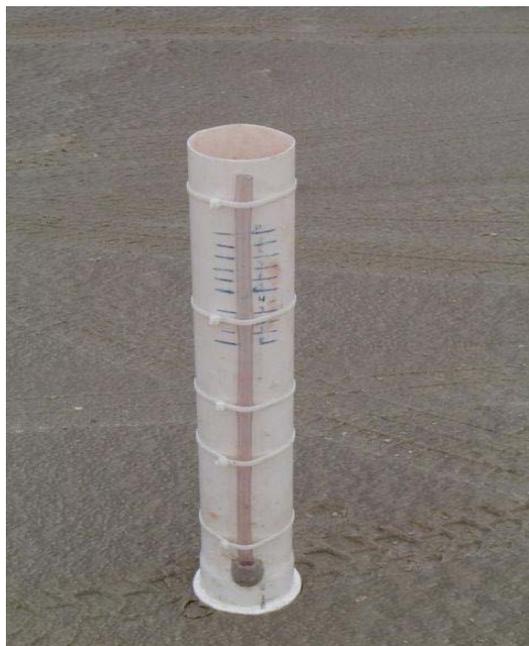
Figura 5 - Permeâmetro

Para medir a condutividade hidráulica, construiu-se um permeâmetro adequado à determinação do coeficiente de permeabilidade da camada superficial do leito praial (figura 5). Os ensaios de penetração e de permeabilidade foram realizados em 3 regiões de 9 perfis de praia

Ensaio foi executado com o equipamento mostrado na Figura 5, constituído por um tubo de PVC com diâmetro nominal de 75 mm e altura de 40cm e com a mangueira externa do nível transparente para facilitar a leitura do nível.

O permeâmetro é dotado de uma ponteira metálica com crivo para facilitar a penetração na areia e evitar a erosão quando a água é despejada dentro do tubo.

Executa-se o ensaio enchendo o tubo com água até a boca, para que antes de começar a contar o tempo se garanta a saturação do terreno. Mede-se o tempo em minutos, necessário para a coluna d'água descer 5 e 10 cm. A partir dos tempos obtidos nos ensaios é calculado o coeficiente de permeabilidade, utilizando a seguinte equação:
