## **PRAIA DO CASSINO (RIO GRANDE – RS): QUALIDADE DA ÁGUA DOS SANGRADOUROS DA ÁREA CENTRAL – ANTES (2003) E DEPOIS (2005) DA INSTALAÇÃO DA ESTAÇÃO DE TRATAMENTO DE ESGOTOS (ETE)**

**RESUMO:** Sangradouros são cursos de água nascente que deságuam na praia alimentados pelo escoamento pluvial. O presente estudo avaliou a qualidade das águas dos sangradouros mais centrais da Praia do Cassino (município de Rio Grande) que recebem clandestinamente esgotos domésticos, além de um outro sangradouro localizado mais distante do centro do balneário (local referência). Simultaneamente, foi amostrada a água da zona de arrebentação da praia à frente do deságüe de cada um desses sangradouros. As amostragens foram realizadas antes (2003) e depois (2005) da instalação da ETE no Cassino. Os resultados de ambos os anos estudados evidenciaram a alta contaminação por esgoto e a eutrofização da água dos sangradouros mais centrais, se destacando como o mais contaminado o que percorre a Rua Rio de Janeiro, apesar de que uma parte dessa rua já tem rede coletora de esgotos. Os sangradouros da Rua do Riacho e o da Rua Júlio de Castilhos, situados em áreas menos centrais e desprovidas de rede coletora, també

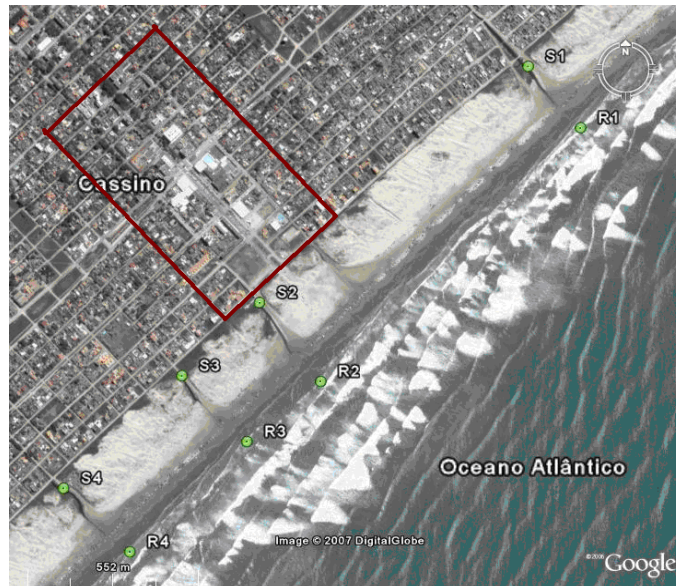
Figura 3 – Vista aérea da parte central do Baileário Cassino, onde são identificados os sangradouros amostrados (S1, S2, S3 e S4) e as áreas de seus deságües na zona de arrebenção (R1, R2, R3 e R4).

A linha vermelha indica a área onde está instalada a rede coletora de esgotos

**S1** : Sangradouro da Rua do Riacho.

**S2** : Sangradouro da Rua Rio de Janeiro.

**S3** : Sangradouro da Rua Júlio de Castilhos.

**S4** : Sangradouro da Rua Pelotas.

Em cada sangradouro as coletas de água foram feitas numa distância de cerca de 40 metros do seu deságüe na zona de arrebentação da praia e, simultaneamente em cada um deles foi amostrada a água oceânica dessa zona (locais denominados de **R1**, **R2** e **R3**), onde as coletas ocorreram à cerca de 15m da linha de praia e a uma profundidade aproximada de 1m (Figura 3).

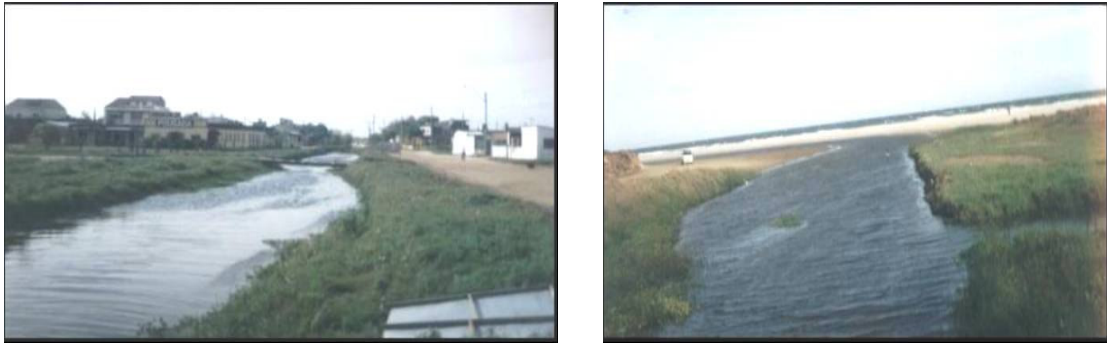
Figura 5 – Sangradouro que atravessa a Rua do Riacho (**S1**) em sua trajetória pelo balneário e deságüe na praia.

O Sangradouro da Rua do Riacho (Figura 5) é o de maior dimensão dentre os estudados, tendo um intenso fluxo de deságüe em épocas de estiagem, quando o fluxo dos outros sangradouros se reduz intensamente. Percorre o balneário por um percurso natural, sendo muito vegetado em seu substrato e margem, principalmente de vegetação emersa.

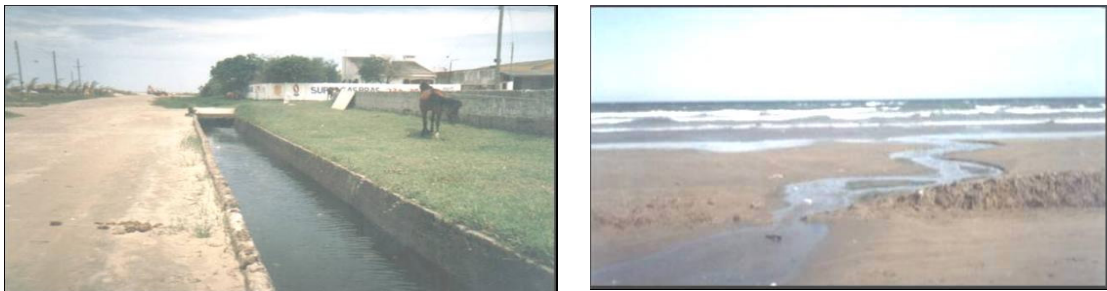
Figura 6 – Sangradouro que atravessa a Rua Rio de Janeiro (**S2**) em sua trajetória pelo balneário.

O sangradouro da Rua Rio de Janeiro (Figura 6) recebe uma visível carga de efluentes clandestinos em seu trajeto, apesar de ser o único que, antes de desaguar no oceano, atravessa a área do balneário provida de rede coletora de esgotos (Figura 4). Outro diferencial com relação aos outros sangradouros amostrados é que esse escorre dentro de uma vala de concreto construído ao longo da rua, ao lado da calçada, o qual é fechado na sua parte superior na maioria do percurso, visando não expor o sangradouro, já que está numa rua relativamente muito freqüentada. Essa canalização coberta favorece a clandestinidade das ligações de esgotos das casas próximas.
