# **Estudo do concreto armado em uma indústria de fertilizantes em situado em zona marinha.**

O trabalho consiste do estudo dos ataques sofridos pela estrutura de concreto armado, com aproximadamente 20 anos de idade, de uma indústria de fertilizantes, situada em zona marinha. Além de situar-se em ambiente marinho – influência da névoa marinha – a estrutura sofre ataques por carbonatação, cloretos e sulfatos, produtos estes que fazem parte do processo e ou são expelidos por suas chaminés. Foram efetuados análises visuais e ensaios químicos e ainda, também uma análise em relação a NBR 6118 [2]. Com os levantamentos e a análises realizadas conclui-se que o concreto a ser utilizado no ambiente pesquisado deve ter um melhor desempenho, tanto para obras novas e/ou de recuperação que venham a ser executadas, já que este ambiente é muito agressivo.

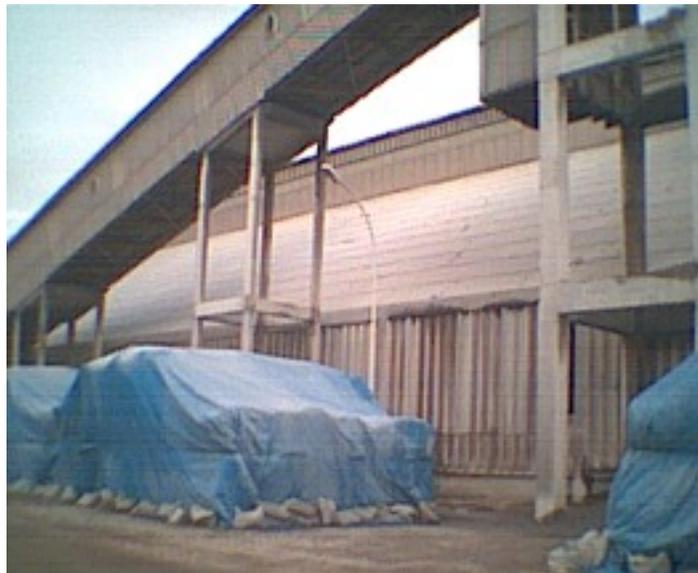
FIGURA 3 – Pilar da Esteira

Pilar de concreto armado, face para o Saco da Mangueira, lado oeste, que compõem a estrutura de sustentação da esteira transportadora de matéria prima (Fig. 1/2).

A distância desse elemento estrutural até o canal de acesso é de 700 metros, e do saco da mangueira é de 450 metros (Fig.3).

Verificou-se que esta estrutura de concreto armado, de sustentação da esteira transportadora de matéria prima, apresenta em vários de seus elementos, alto grau de deterioração, destacamentos e expansão do concreto, e ainda corrosão na armadura com perda de seção, provavelmente, comprometendo a estabilidade da estrutura (Fig 8/9).

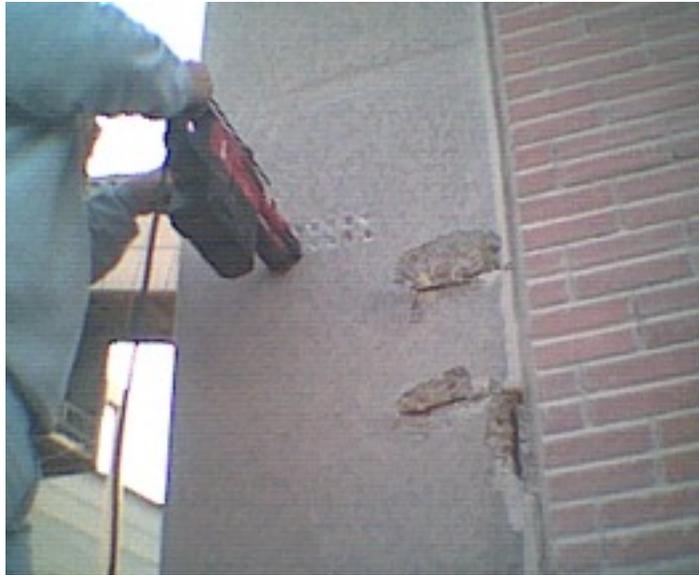
FIGURA 4 – Pilar de Canto do NPK

Pilar do canto, face para o canal, lado leste, de concreto armado da unidade NPK (Fig. 1/2).

A distância desse elemento estrutural até o canal de acesso é de 650 metros, e a distância ao saco da mangueira é de 500 metros (Fig.4).

Pilar de concreto armado, de canto, da unidade NPK, apresenta deterioração, expansão e destacamento do concreto, e ainda corrosão da armadura (Fig.10).

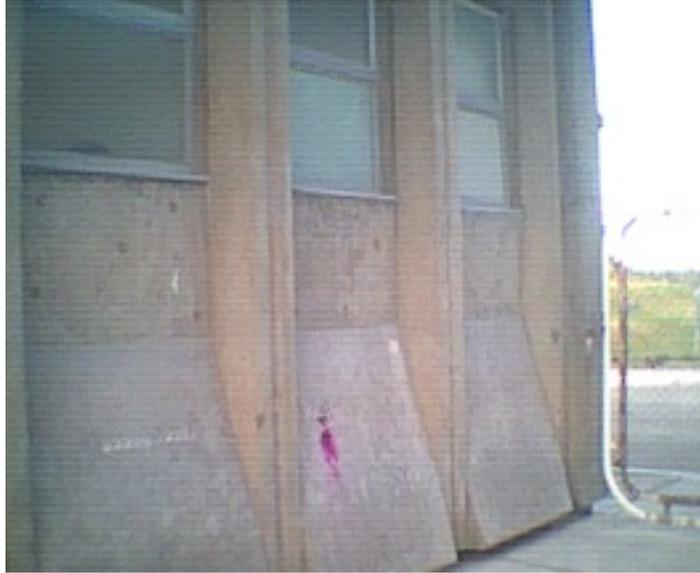
FIGURA 5 –Parede de Concreto Armado - CIPA

Parede de concreto armado, face sul, do prédio da CIPA e vestiários (Fig. 1/2).

A distância desse elemento estrutural até o canal de acesso é de 600 metros, e ao saco da mangueira é de 550 metros (Fig.5).

Nesta estrutura, de concreto armado, percebeu-se fissuras superficiais em forma de rede, caracterizando ataque por sulfato, destacamento e expansão do concreto, e armaduras, com pouco cobrimento, em adiantado estado de corrosão (Fig.11).

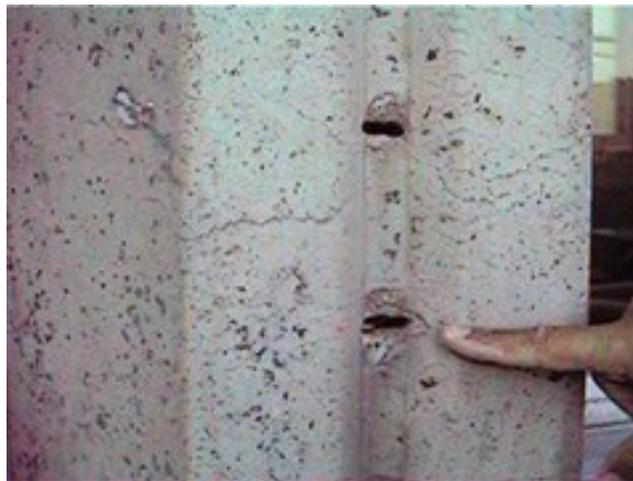
FIGURA 6 - Parede de Concreto Armado - Administração

Parede e Pilar de concreto armado, face para o canal, lado leste, do prédio da Administração (Fig. 1/2).

A distância desse elemento estrutural até o canal de acesso é de 580 metros, e ao saco da mangueira é de 570 metros (Fig.6).

Nesta estrutura de concreto armado, perceberam-se fissuras superficiais em forma de rede, destacamento do concreto, armaduras em adiantado estado de corrosão, principalmente, as ferragens com pouco cobrimento (Fig.12).

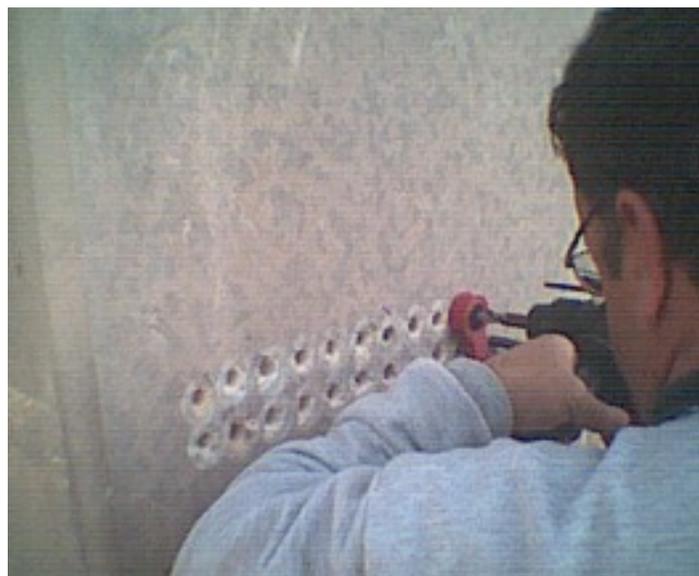
FIGURA15 – Retirada da Amostra

Para esta estrutura obteve-se o perfil de teor de cloretos com material extraído a cada 5mm de profundidade, tendo sido efetuado 20 furos até uma profundidade de 40mm, sendo descartados dois furos, por ter sido encontrada armadura, a profundidades de 30mm e 35mm respectivamente (Fig.15), portanto, o perfil da Fig. 16, mostrado à seguir caracteriza-se por 6 (seis) pontos médios. Obteve-se um pico 0.2% de cloreto na profundidade entre 10 à 15mm (Fig.16).
