**ESTUDO DE FIBRAS DE AÇO EM BLOCOS DE CONCRETO PARA A
POSSÍVEL UTILIZAÇÃO EM CARAPAÇA DE MOLHES**

Dissertação apresentada ao Programa de Pós-Graduação em Engenharia Oceânica da Universidade Federal do Rio Grande, como requisito parcial à obtenção do título de Mestre em Engenharia Oceânica.

**ESTUDO DE FIBRAS DE AÇO EM BLOCOS DE CONCRETO PARA A
POSSÍVEL UTILIZAÇÃO NA CARAPAÇA DOS MOLHES DA PRAIA
DO CASSINO - RIO GRANDE/RS**

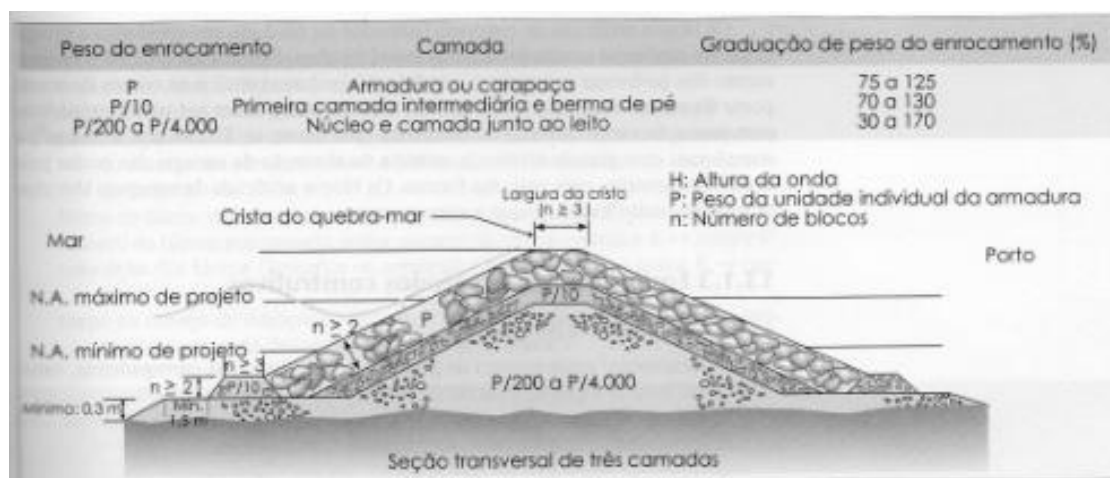
Fig. 2.1 – Seção transversal das camadas de molhes (ALFREDINI, 2005).

A composição do molhe dá-se pela sequência de núcleo, berma e carapaça (Figura 2.1) e, é executada em função de aspectos econômicos (custo de transporte e aproveitamento da pedra) e do ataque das ondas, podendo ser em pedras, misto composto por pedras e blocos de concreto, ou somente com blocos.

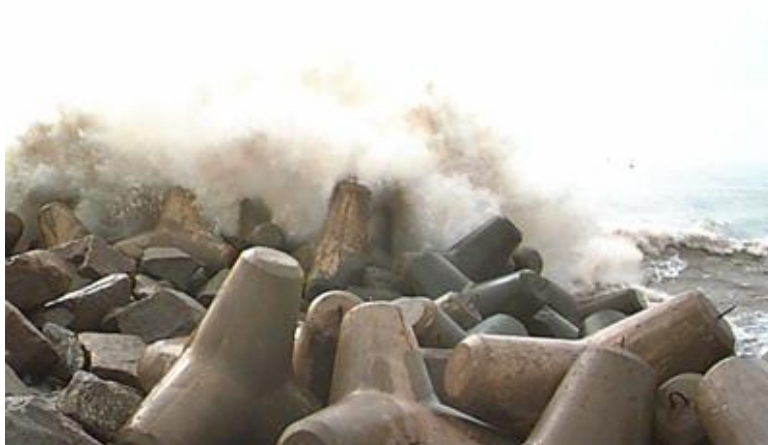
Desde o século XIX, a utilização de arranjos de concreto com a finalidade de dissipar e absorver a energia das ondas em molhes e portos de mar tem sido bastante eficaz. Os blocos são simplesmente justapostos, encaixados e sobrepostos uns aos outros, formando estruturas mais ou menos regulares e relativamente compactadas ao longo de diques portuários e obras costeiras.

Fig. 2.2 – Blocos em sua função de proteção às ondas (GUIMARÃES, 2005).

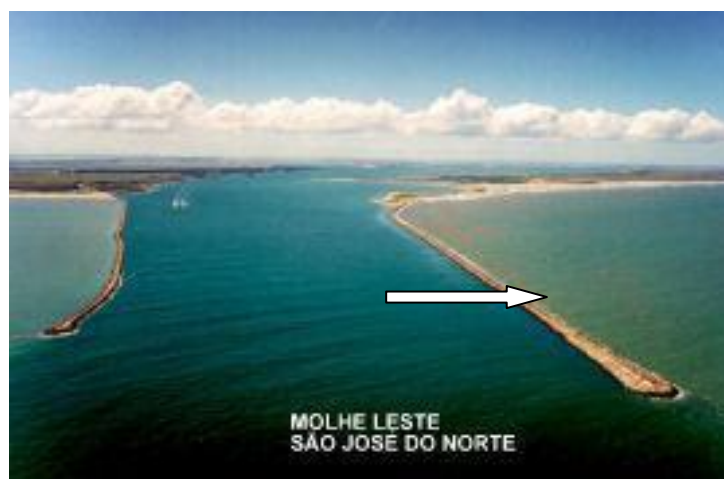
De 1995 até sua conclusão em fevereiro de 1999, mais de 450 mil toneladas de pedras e 10.200 tetrápodes de oito toneladas cada foram instalados nos últimos 320 metros do cabeço do molhe leste (Figura 2.7), executando um reforço onde a força das águas são maiores, num investimento de 150 milhões de reais pelo governo federal (RIO GRANDE VIRTUAL, 2009).

Fig. 2.7 – Molhe leste pertencente à São José do Norte (RIO GRANDE VIRTUAL, 2009).

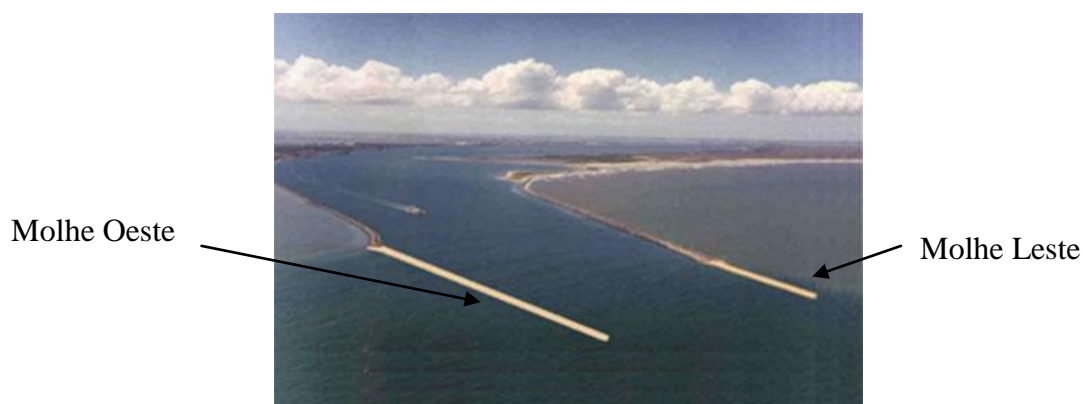
Com o orçamento previsto de R\$ 400 milhões, o molhe Leste (pertencente ao município de São José do Norte) está sendo prolongado em 370 metros (ficando com sua extensão de 4.590 metros). Já o molhe Oeste (pertencente à cidade do Rio Grande) está sendo expandido em 700 metros (resultando em 3.860 metros) (Figura 2.10). Desta forma, o canal de acesso do porto gaúcho terá a sua profundidade aumentada de 40 para 60 pés, ou seja, de 12 para 18 metros (SANTUCCI, 2007).

Fig. 2.10 – Prolongamento dos molhes da barra (DNIT, 2007).

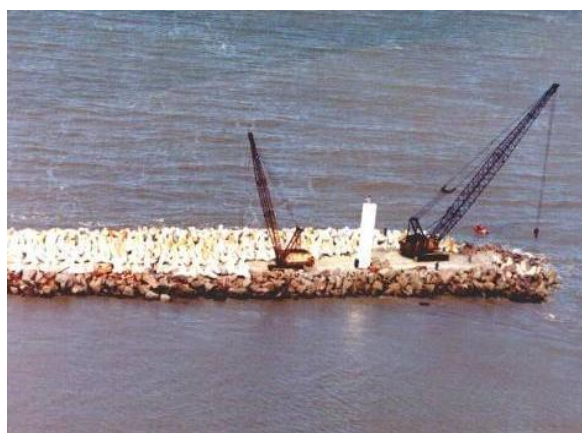
De modo a recuperar o molhe leste da Barra do Rio Grande / RS, entre os anos de 1995 e 1999, foram introduzidos 10.200 tetrápodes de oito toneladas cada pela carapaça externa – na transição para o cabeço e no cabeço do molhe.

Fig. 2.11 – Instalação dos tetrápodes no molhe leste (RIO GRANDE VIRTUAL, 2009).

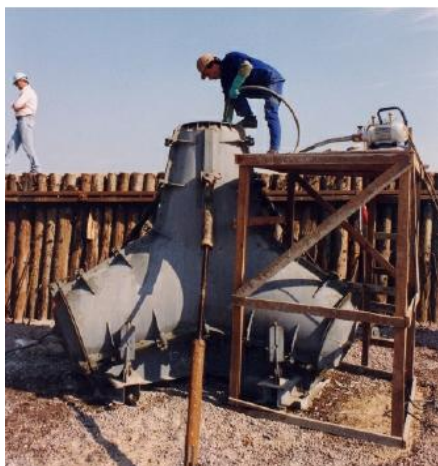
Na primeira etapa era concretada a metade inferior do bloco, formada pelos três troncos de cone. Após, foi feita a vibração desse concreto em cada um dos troncos (Figura 2.11). Na sequência, a forma foi preenchida, seguindo-se, então, uma nova vibração. De cada caminhão betoneira, foi retirado material para a confecção de três corpos-de-prova para a realização dos respectivos ensaios e todo o controle foi feito na obra pelo Laboratório de Materiais de Construção, atual Laboratório de Geotecnia e Concreto da FURG.

Fig. 2.12 – Vibração durante a concretagem (RIMA, 1999).

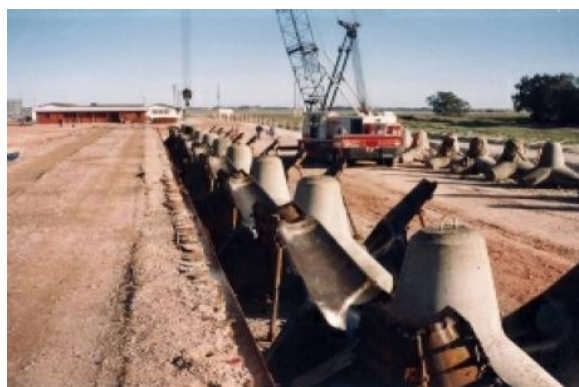
Para permitir a desfôrma (Figura 2.13), o concreto precisou apresentar resistência mínima de 15 MPa em 24 horas após o envase (GUIMARÃES, et al. 2003).

Fig. 2.13 – Desfôrma (RIMA, 1999).

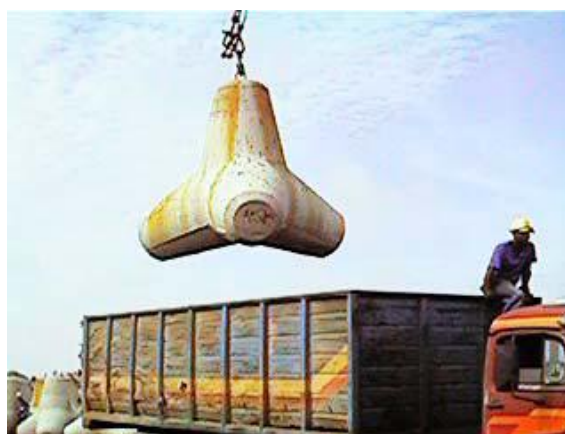
Esses elementos possuem 50 cm de diâmetro no topo de cada pata e uma barra de aço de 25,4 mm de diâmetro, dobrada de forma a obter uma alça de duas pernas envolvidas por concreto, afastadas 13 cm, formando um gancho (Figura 2.14) na perna superior do tetrápode (GUIMARÃES, et al. 2003), de modo a agilizar o seu transporte e manuseio.

Fig. 2.14 – Tetrápode de 8 toneladas sendo içado (GUIMARÃES, et al., 2003).

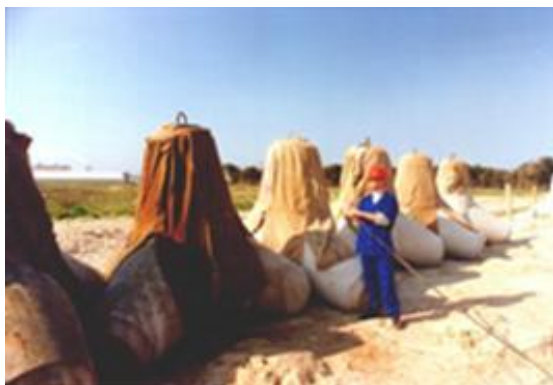
Quando colocadas na área de estoque, as peças passaram por um período de cura úmida (Figura 2.15).

Fig. 2.15 – Tetrápode em processo de cura úmida (RIO GRANDE VIRTUAL, 2009).

O tetrápode somente podia ser retirado do canteiro de obras e encaminhados para a instalação no molhe leste posteriormente as duas exigências técnicas satisfeitas: atingidos os 28 dias mínimos para a cura e a emissão do laudo confeccionado pelo Laboratório de Materiais de Construção da FURG, comprovando que a peça atingiu a resistência mínima de 26 MPa, de acordo com os ensaios de rompimento dos corpos de prova.

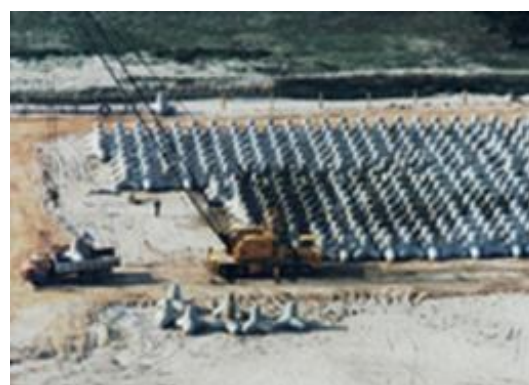
Fig. 2.16 – Tetrápode em condição de transporte (RIMA, 1999).

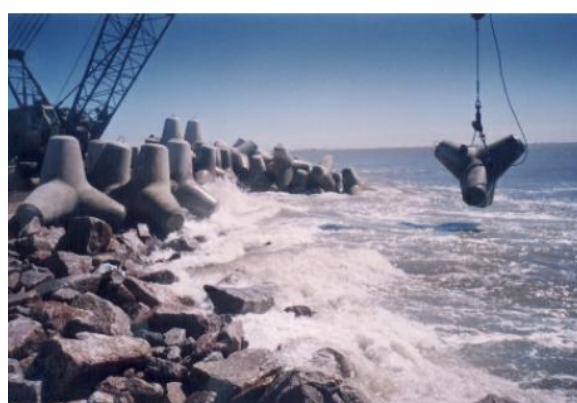
Para o controle do alinhamento (Figura 2.18), talude, cotas e arranjo das pedras foram utilizados, além de controle subaquático com GPS, um acompanhamento por mergulhadores durante a execução.

Fig. 2.18 – Processo de alinhamento. (RIMA, 1999).

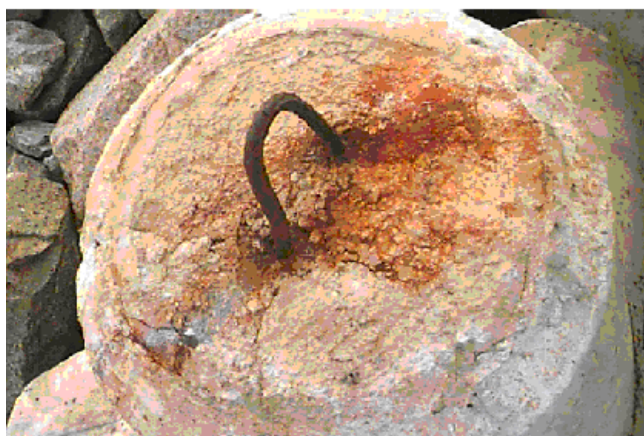
Fig. 2.21 – Fissuras junto à barra de aço.
(GUIMARÃES, et al., 2003).

Próximas à barra de aço foram encontradas fissuras (Figura 2.21): algumas ocasionadas pela retração, pois não passam pela barra, e outras formadas a partir da barra, geradas pela corrosão do aço (GUIMARÃES, et al., 2003).

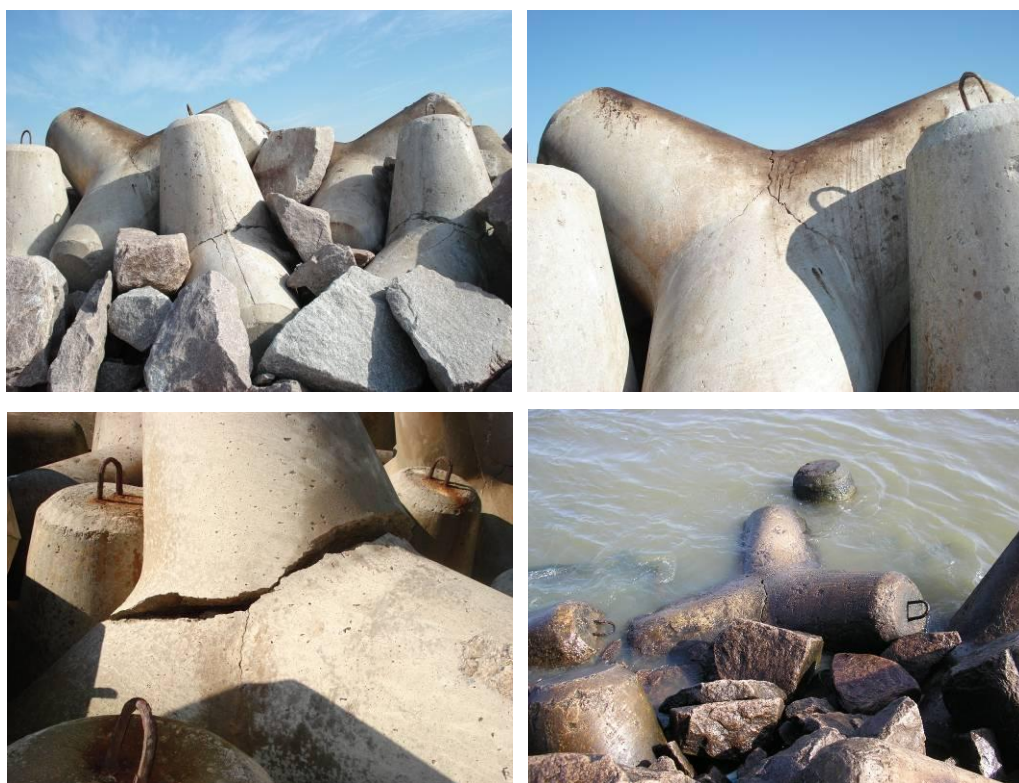
Fig. 2.22 – Fraturamento encontrado na junção das “pernas” (MIGLIORINI, 2007).

Os blocos encontrados apresentam o fraturamento sempre na junção das “pernas”, independente do seu posicionamento estar localizado entre pedras ou submersos.

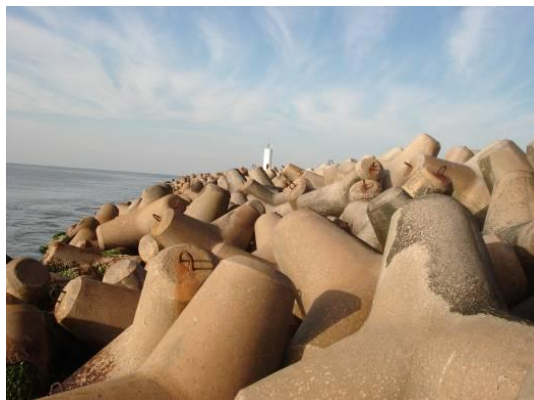
Os blocos estavam em posição bem mais ordenada que do talude oeste, mesmo estando expostas as fortes ondas do mar.

Fig. 2.23 – Blocos expostos ao mar (MIGLIORINI, 2007).

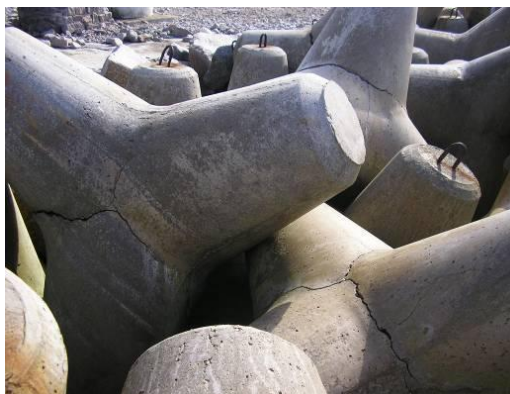
Aproximadamente 35 metros antes do farol, começaram a aparecer pedras entre os tetrapodes e uma leve desarrumação entre eles. Até o farol foram encontradas 10 peças quebradas, sendo três próximas e no meio de pedras e sete delas sem pedras pelos seus interstícios.

Fig. 2.24 – Blocos rachados interligados e sem pedras (MIGLIORINI, 2007).

Quando se têm a ocorrência de pedras próximas ao bloco quebrado, a trinca pode ocorrer pela batida constante da pedra no tetrápode com a ação da onda. No caso da ausência de pedras, e vários blocos próximos deteriorados, este fato pode se dar pela acomodação dos mesmos.

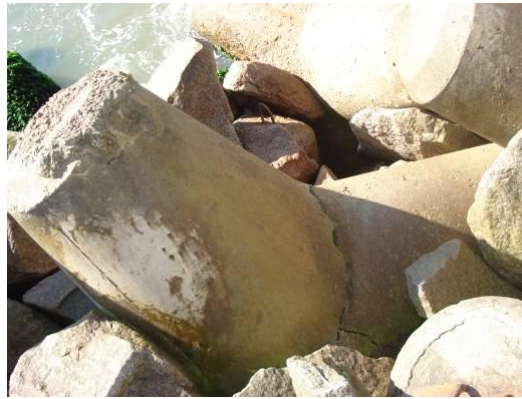
Fig. 2.25 – Blocos rachados com pedras e limo (MIGLIORINI, 2007).

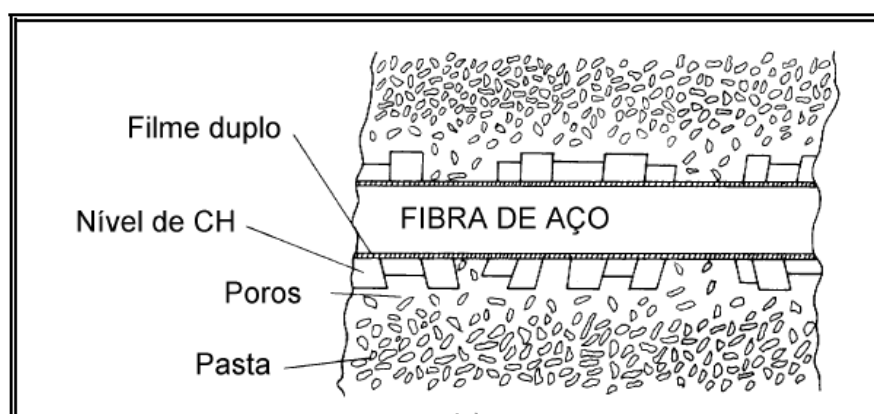
Fig. 2.40 – Interface fibra-matriz (BENTUR e MINDESS, 1990).

Nas vizinhanças da fibra, a matriz é muito mais porosa visto que as características desta zona de transição são decisivas para o comportamento mecânico e aderência entre a fibra e a matriz, resultando numa região relativamente fraca à propagação preferencial das fissuras ao longo da interface fibra-matriz, conforme a Figura 2.40 (BENTUR e MINDESS, 1990).

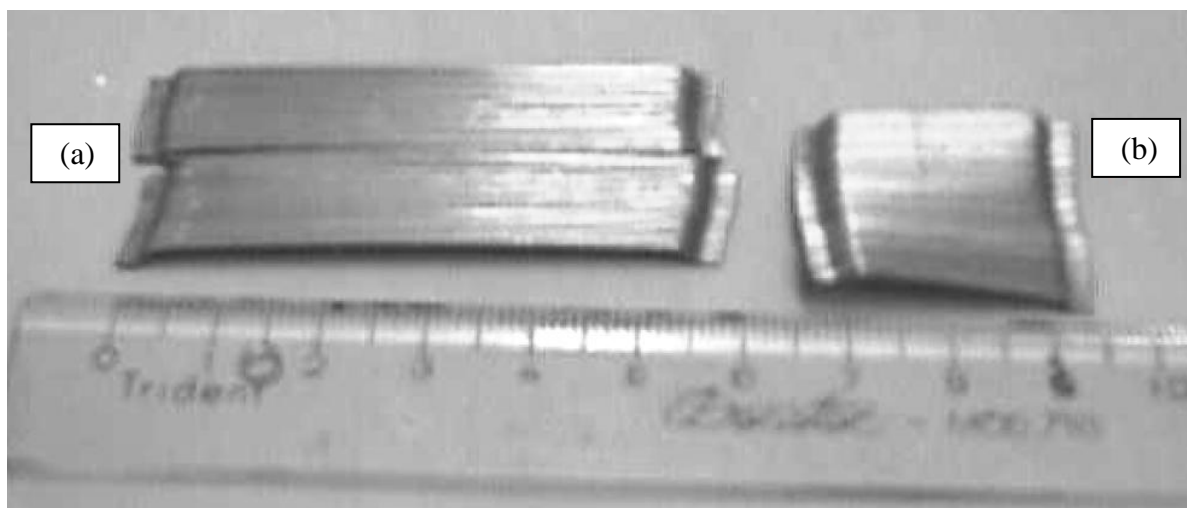
Fig. 2.45 – (a) Fibras de aço longas; (b) Fibras de aço curtas (FIGUEIREDO, 2000).

Para Mehta e Monteiro (1994), agregados maiores do que 19 mm não são recomendados para o uso de concretos com fibras de aço. Já para Figueiredo (2000) as fibras longas são recomendadas para uso em pavimentos, onde não há maiores restrições quanto à dimensão dos componentes do concreto. Mas, para o concreto projetado, onde a dimensão máxima característica do agregado raramente ultrapassa a 9,5 mm, a utilização de fibras curtas é recomendada uma vez que estas terão de correr por um mangote (Figura 2.45).

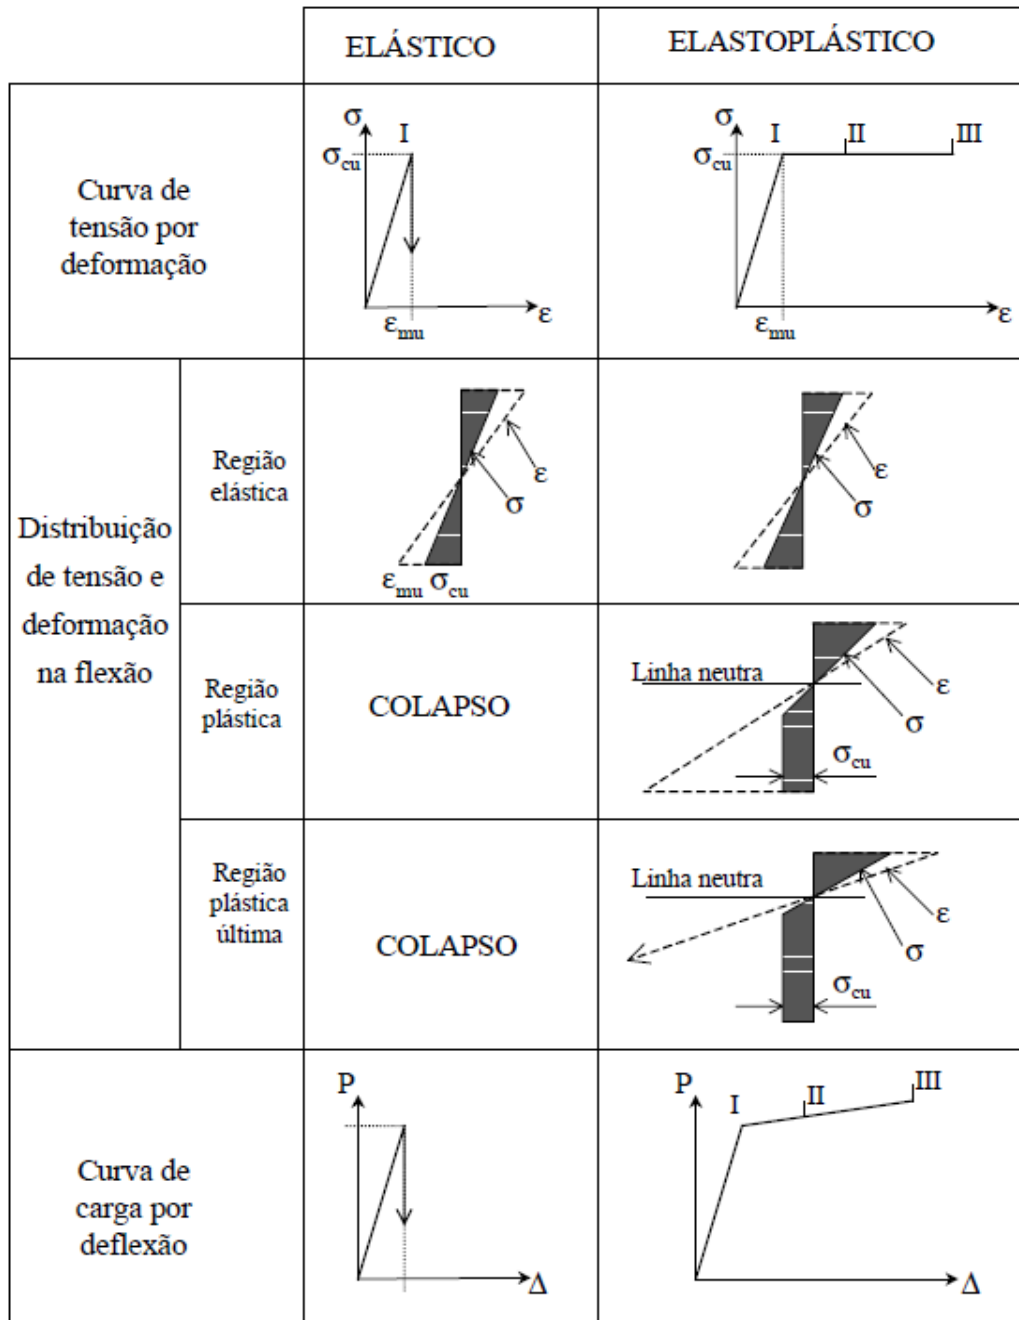
Fig. 2.52 – Comportamento elástico e elastoplástico ideal de um compósito na flexão e as respectivas distribuições de tensão e deformação (BENTUR e MINDESS, 1990).

Para um material idealmente elástico a resistência à flexão é igual à tensão última de resistência à tração, para um material elastoplástico é maior que a última resistência a tração, tendo um patamar de escoamento. No concreto reforçado com fibra a tensão de flexão depende da tensão de tração última e da tenacidade adquirida, podendo apresentar comportamento semelhante a materiais pseudo dúcteis. A Figura 2.52 apresenta as tensões e as deformações no regime elástico frágil e elástico plástico (BENTUR e MINDESS, 1990).

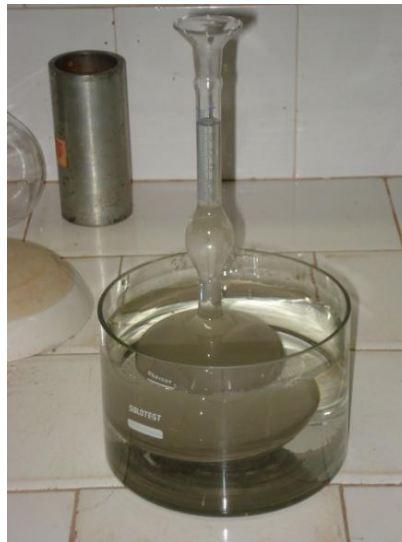
A NBR NM 23 (ABNT, 2001 – a) especifica para o ensaio de densidade a necessidade de 60 g de cimento e querosene.

Coloca-se querosene até a marca “0” do frasco de “Le Chatelier”. O cimento deve ser adicionado aos poucos no frasco com o auxílio de um funil. Deixa-se a mistura em repouso em uma vasilha com água de modo a estabilizar a temperatura, conforme a Figura 3.2.

Fig. 3.2 – Ensaio de densidade do cimento.

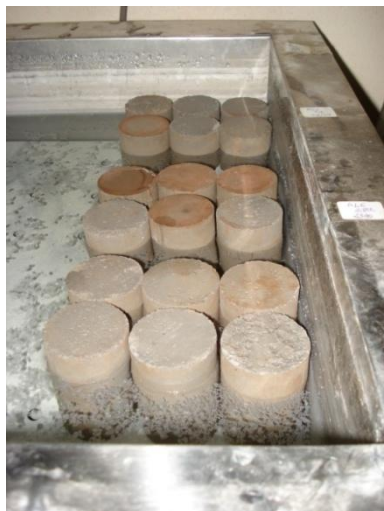
Após 24 horas da moldagem dos corpos de prova, estes devem ser colocados em um tanque com água e cal (Figura 3.3) de modo a ocorrer à cura.

Fig. 3.3 – Corpos de prova imersos no tanque com água e cal.

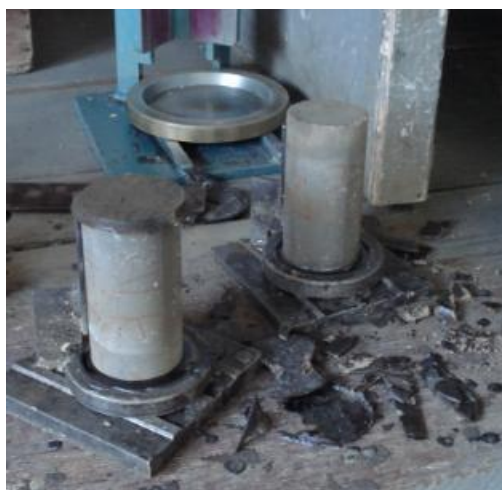
Para a realização do ensaio de resistência à compressão, é necessário fazer no dia do rompimento o capeamento dos corpos de prova. Este consiste em revestir o topo com uma fina camada de um material que apresente: aderência ao corpo de prova, compatibilidade química com o concreto, fluidez no momento da aplicação, acabamento liso e plano após o endurecimento. Neste caso, é indicado pela norma um capeamento de enxofre e pó de pedra a quente (Figura 3.4), de maneira que a camada formada em cada extremidade apresente espessura máxima de 2 mm.

Fig. 3.4 – Capeamento dos corpos de prova.

O enxofre possibilita que todos os topos fiquem paralelos entre si e as cargas de compressão se distribuem uniformemente pela superfície.

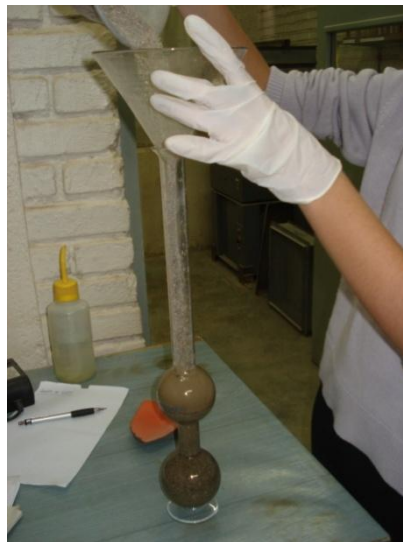
Para realização deste experimento, deve-se pesar 500 g de agregado miúdo seco. Colocar água no frasco de Chapman até a marca de 200 cm³. Em seguida, introduzir cuidadosamente o agregado no frasco ao o auxílio de um funil e agita cuidadosamente para a eliminação das possíveis bolhas de ar.

Fig. 3.5 – Ensaio de determinação da massa específica para agregado miúdo.

A leitura do nível atingido pela água no frasco indica o volume em cm³, aquele ocupado pelo conjunto água + areia.

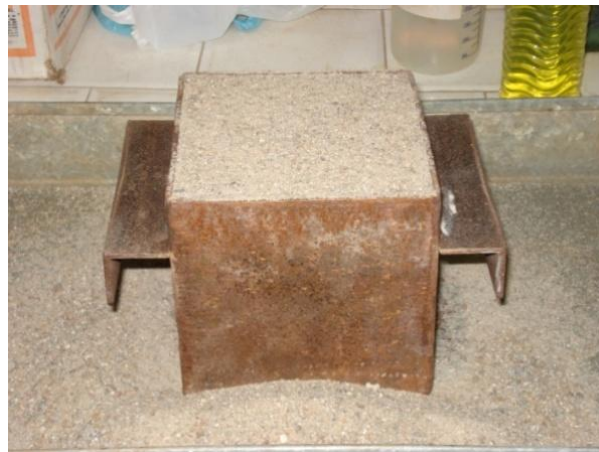
Fig. 3.6 – Massa específica aparente da areia.

Primeiramente, para a realização deste ensaio verifica-se a tara da caixa de ferro com volume de 1965,02 cm³. Após enche-se a caixa com o agregado miúdo a alturas e velocidades constantes por três vezes, com a finalidade de obter-se uma média.

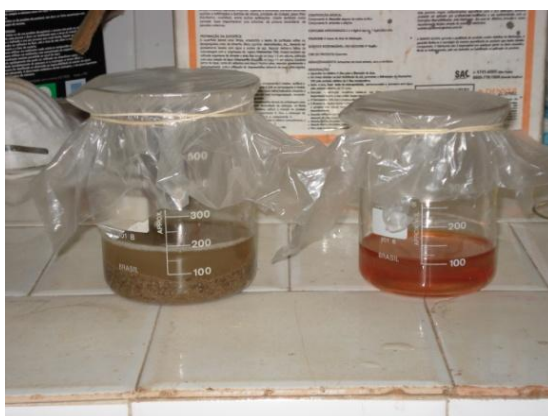
Fig. 3.7 – Mistura com areia e mistura da solução padrão.

Em um copo béquer deve-se adicionar 200 g de areia seca (esta não pode ser seca em estufa) e 100 ml de solução de hidróxido de sódio. Agitar vigorosamente e deixar em repouso a mistura por 24 horas.

A solução padrão é feita com 3 ml de solução de ácido tânico e 97 ml de solução de hidróxido de sódio. Esta mistura também deve repousar por um período de 24 horas, conforme mostrado na Figura 3.7.

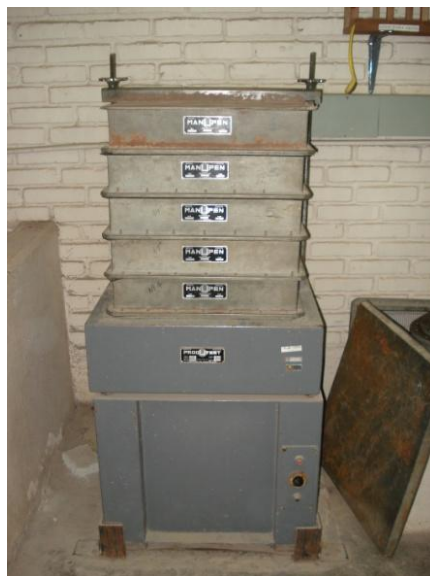
Fig. 3.8 – Peneiras no agitador para granulometria da brita.

As peneiras devem ser encaixadas de modo a formar um único conjunto, com a abertura das malhas em ordem crescente da base para o topo, igualmente ao procedimento realizado com a areia.

A primeira amostra de brita deve ser introduzida na peneira superior do conjunto apropriado para o ensaio granulométrico de brita. Após, ligar o agitador por 10 minutos.

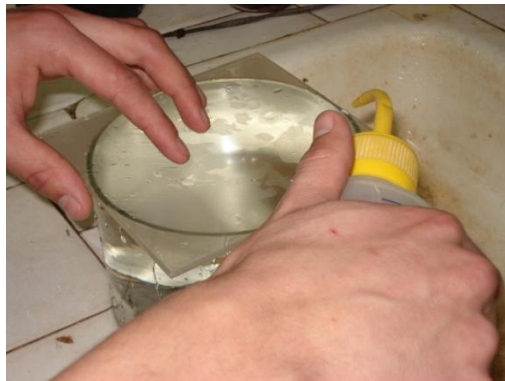
Fig. 3.9 – Frasco de água sendo rasado de modo a não obter bolhas.

Num frasco de vidro, deve-se colocar água até o topo, em seguida, tapar o frasco com uma superfície de vidro de modo que não fique nenhuma bolha (Figura 3.9). Então, verifica-se seu peso.

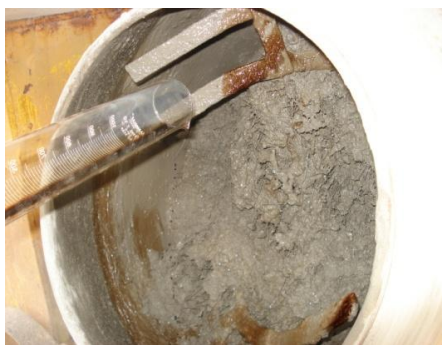
Fig. 3.10 – Adição de aditivo plastificante ao concreto.

Utilizou-se nos ensaios o aditivo plastificante multifuncional TEC-MULT 440 LF, da marca Rheotec, pronto para o uso e isento de cloretos.

Este aditivo, quando usado corretamente, proporciona ao concreto grande redução do teor de ar aprisionado, melhora a trabalhabilidade e aumenta a resistência final, proporcionando uma maior durabilidade.

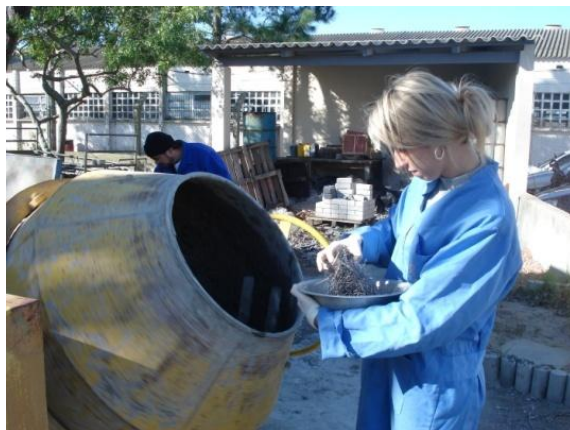
Fig. 3.15 – Inserção das fibras de aço ao concreto.

Após a inserção das fibras na betoneira, continuou-se a misturar os elementos em alta velocidade por aproximadamente 5 minutos.

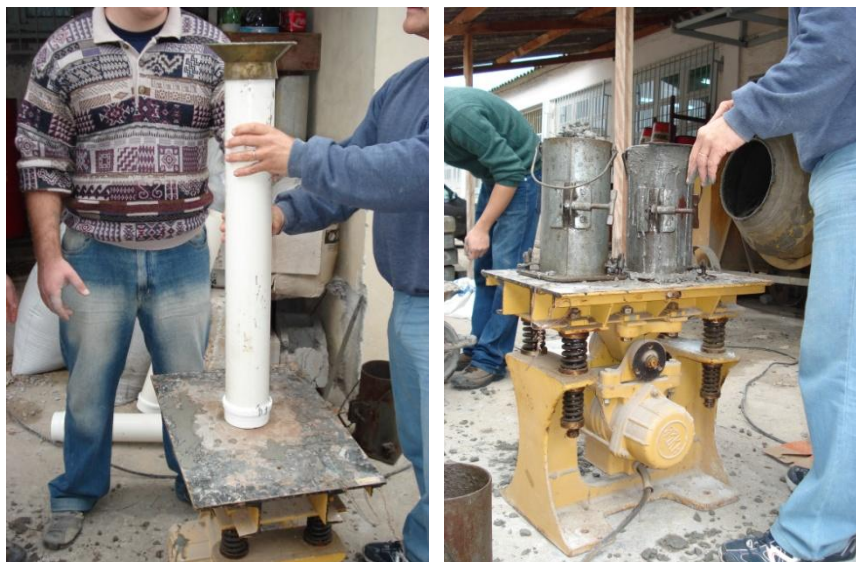
Fig. 3.16 – Adensamento por vibração mecânica externa.

Para este método de adensamento é permitido o emprego do complemento auxiliar tronco-cônico, utilizado no ensaio de “Slump”, com dimensões compatíveis com o diâmetro do corpo de prova a ser moldado.

Nos ensaios, como desmoldante foi utilizado óleo lubrificante automotivo. As fôrmas utilizadas para as vigotas foram confeccionadas em MDF de 18 mm de espessura, os corpos de prova cilíndricos foram constituídos em fôrmas metálicas e para os corpos de prova cilíndricos 10 x 80 cm para o ensaio de impacto utilizou-se tubo de PVC de 100 mm de diâmetro.

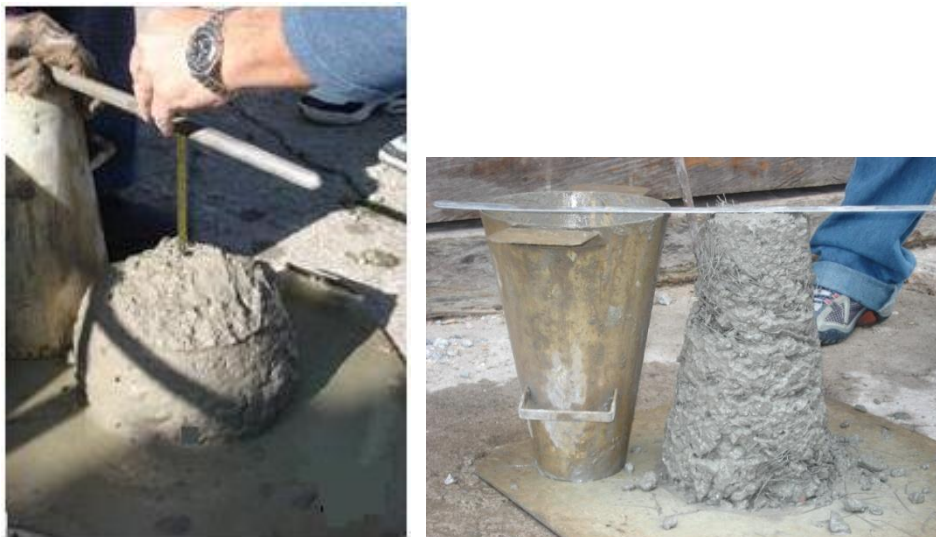
Fig. 3.17 – Medida do abatimento.

Depois de preenchido, retira-se o molde e imediatamente mede-se o abatimento do concreto, determinado pela diferença entre a altura do molde e a altura do eixo do corpo de prova conforme mostrado na Figura 3.17.

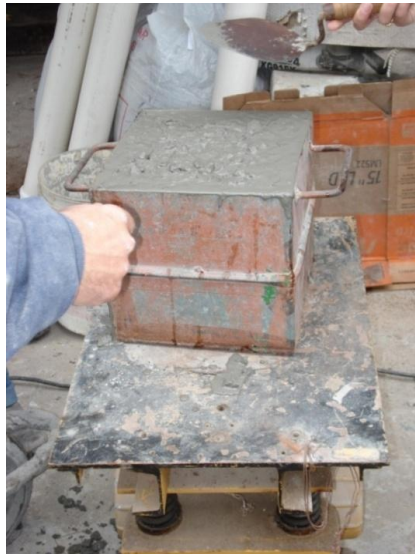
Fig. 3.18 – Peso específico do concreto fresco.

A realização deste ensaio é procedente da NBR 9833: *Concreto fresco – determinação da massa específica e do teor de ar pelo método gravimétrico* (ABNT, 1987) juntamente *NBR NM 52: Agregado miúdo – Determinação da massa específica e massa específica aparente* (ABNT, 2003 - d), adaptada para o concreto fresco. Tem-se como a massa específica do concreto fresco (γ_{esp}) a relação entre a massa do concreto no seu recipiente pelo seu volume.

Para a realização deste ensaio verifica-se a tara da caixa de ferro com volume de 15 litros. Após enche-se a caixa com o concreto fresco alturas e velocidades constantes por três vezes, com a finalidade de obter-se uma média.

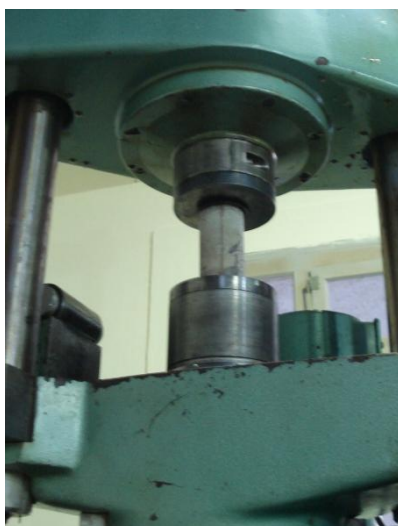
Fig. 3.20 – Ensaio de resistência à compressão (MIGLIORINI, 2007).

Após o capeamento, os corpos de prova foram introduzidos a uma prensa de compressão da marca Dinateste Indústria e Comércio Ltda (Figura 3.20), de modo a verificarm a sua resistência em diferentes idades (3, 7 e 28 dias). Um manômetro registra a carga aplicada e, no instante da ruptura do corpo de prova há uma imobilização do ponteiro indicador, permitindo assim, a leitura da referência para o cálculo da resistência, dada em MPa.

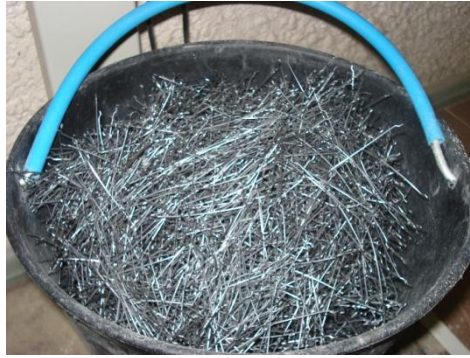
Fig. 3.21 – Fibras de aço utilizadas no ensaio de durabilidade.

A fibra de aço utilizada no ensaio de durabilidade é da marca Harex KSF 60/0,75 produzida pela Vulkan do Brasil Ltda.

A fibra possui ancoragem em gancho, de formato longitudinal igual a 60 mm e, uma seção transversal de 0,75 mm, resultando num fator de forma de 80.

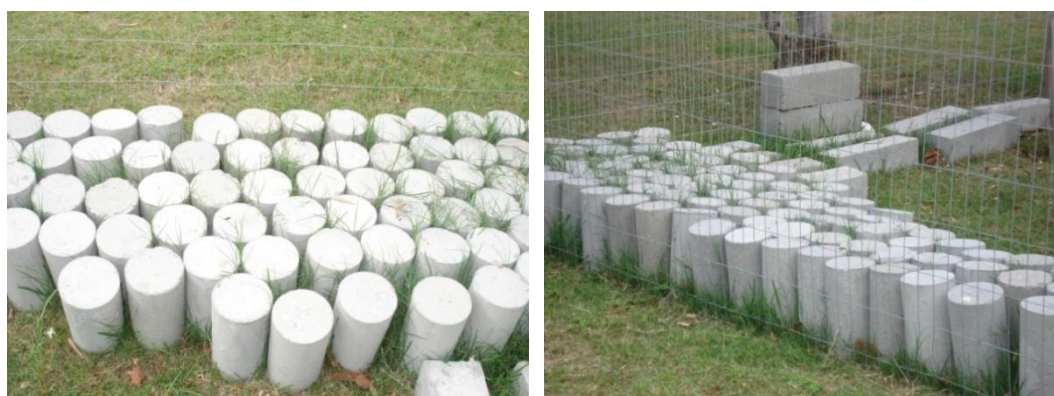
Fig. 3.23 – Estocagem dos corpos de prova expostos a intempéries.

Os corpos de prova cilíndricos foram desmoldados em 24 horas, e os prismáticos após 48 horas após concretados. Com todos esses blocos fora dos moldes, em 48 horas após a concretagem, estes foram estocados ao ar livre no Campus Cidade da Universidade, localizado à 1,2 km do Porto de Rio Grande.

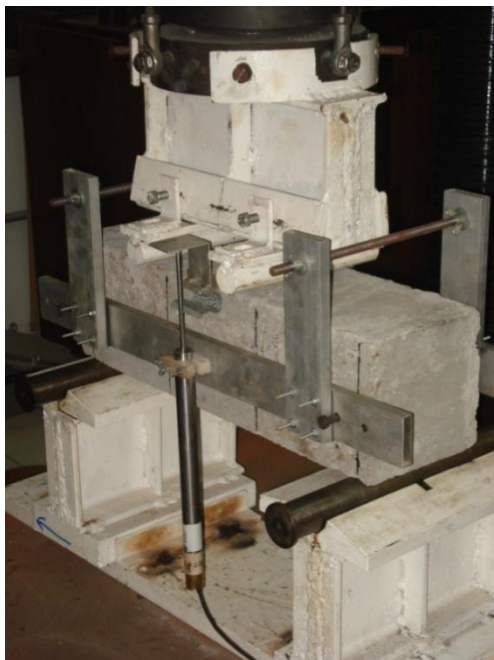
Fig. 3.25 – Sistema “yoke” montado no corpo de prova para ensaio de tração na flexão.

Para a realização deste ensaio, foi necessário o transporte dos blocos até o Laboratório de Ensaio e Modelos Estruturais (LEME) da Universidade Federal do Rio Grande do Sul (UFRGS), na cidade de Porto Alegre, devido à indisponibilidade do suporte denominado “yoke” (Figura 3.25) na FURG, para a verificação das primeiras idades.

Para continuidade deste estudo, na demais datas procedentes, os ensaios de tração na flexão foram realizados no laboratório da Falcão Bauer, localizado na empresa WTorre, com canteiro de obras no porto de Rio Grande. Nesta empresa, não se teve a disponibilidade do ensaio com medidas dos deslocamentos das flechas. Sendo assim, e sem comparações, estas foram desconsideradas nesta análise.

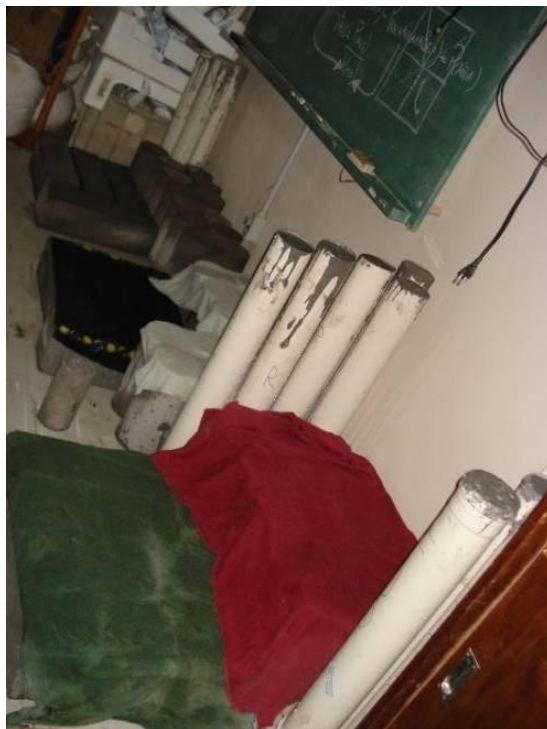
Fig. 3.26– Condições de cura úmida dos CP's.

Após a desmoldagem dos provetes pode-se observar que eles apresentavam boa aparência, ou seja, sem imperfeições, apresentando também um bom cobrimento de concreto, escondendo as fibras. A Figura 3.26 demonstra os corpos de prova depois da desmoldagem e em cura úmida.

A cura foi realizada em uma sala dentro do Laboratório de Geotecnia e Concreto, Campus Cidade / FURG. Os CP's foram cobertos com toalhas umedecidas (Figura 3.27) por aproximadamente uma semana (período de cura). Estas recebiam água de acordo com a necessidade para conservar a umidade. Após este período, até a data do ensaio, estes elementos permaneceram no ambiente natural do laboratório.

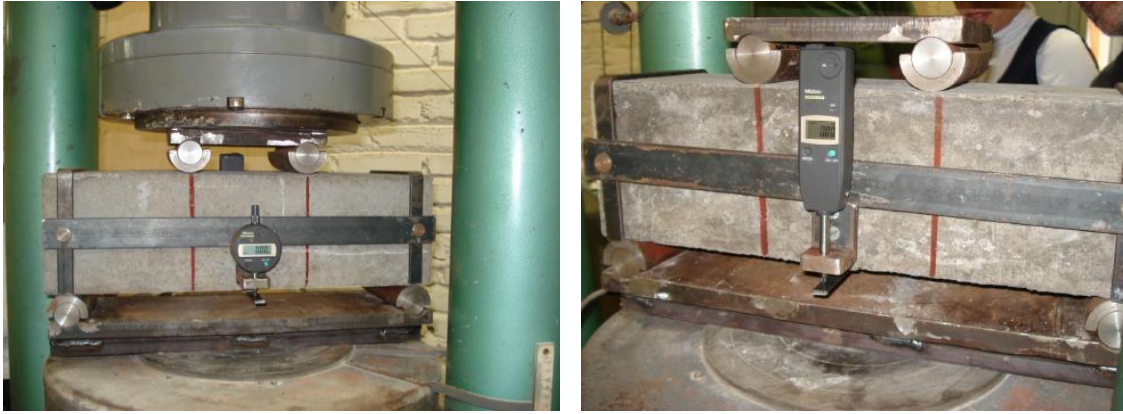
Figura 3.27 – Corpo de prova submetido ao ensaio de tração na flexão.

O ensaio de tração na flexão foi executado apenas aos 120 dias de idade. Para o desenvolvimento do ensaio de tração na flexão foram submetidos 16 corpos de prova prismáticos (15x15x50 cm), nos diferentes teores de 30 kg/m³, 60 kg/m³ e 90 kg/m³, além do concreto referência, com rompimento aos 120 dias de idade.

Visando as dificuldades para a realização deste ensaio em datas anteriores, foi desenvolvido pela oficina mecânica da FURG o aparato necessário para distribuição das cargas, conforme a norma da ABNT, 1991 – c.

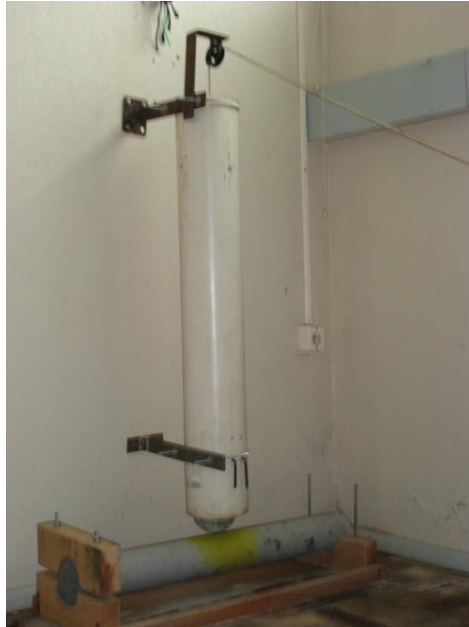
Fig. 3.28 – Corpo de prova de concreto no equipamento de ensaio de queda de esfera.

O equipamento é composto de um tubo de PVC com diâmetro nominal de 150 mm por 1 m de comprimento utilizado para permitir a verticalidade de queda da esfera durante o ensaio, graduado a alturas de 5,7 cm, 10,7 cm e 15,7 cm até o contato com o corpo de prova.

A esfera empregada é constituída de aço e apresenta massa nominal de 2,280 kg e, os corpos de prova cilíndricos possuem 100 mm de diâmetro por 80 cm de comprimento. Na Figura 3.28 é mostrado um corpo de prova posicionado para o ensaio.

O cilindro ensaiado é simplesmente apoiado sobre cavaletes de madeira e fixo em somente um dos lados, buscando simular um engaste, apoio de segundo gênero no qual oferece deslocamento apenas no sentido paralelo à posição do cilindro.

No cilindro de concreto maciço foi pintado de giz de cera amarelo a região de contato da esfera com o corpo de prova para uma melhor visualização da propagação da fissura.

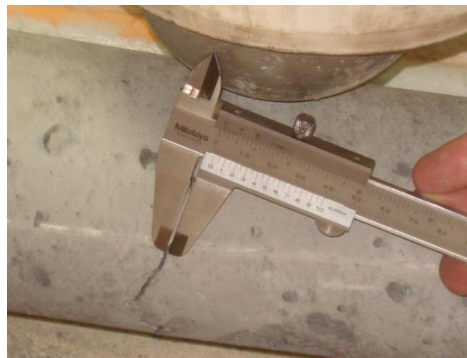
Fig. 3.29 – Fissura com abertura de 1 mm.

Como critério de ruptura foi adotada a percepção visual da propagação da fissura com abertura mínima de 1 mm (Figura 3.29).

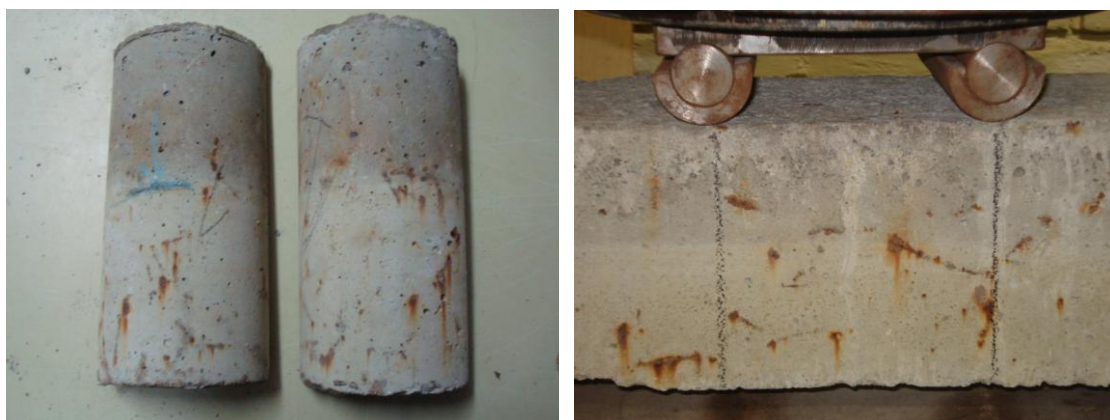
Fig. 4.1– Manchas superficiais no concreto após dois anos de ensaio.

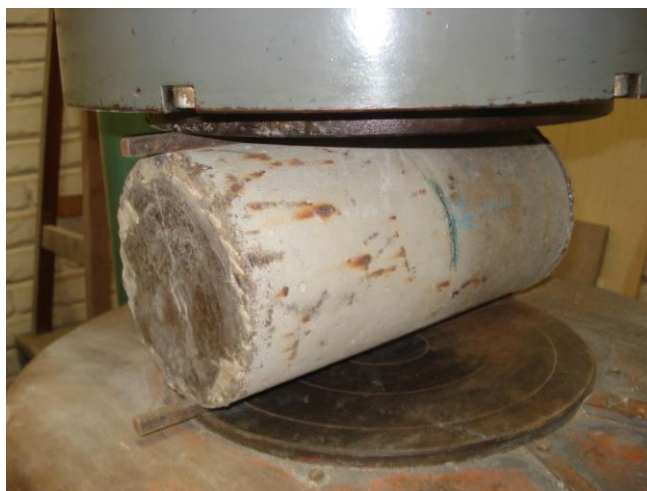
Fig. 4.2 – Ensaio de tração por compressão diametral para durabilidade.

Ensaio de tração por compressão diametral e tração na flexão foram realizados a fim de verificar as influências da corrosão nas fibras de aço.

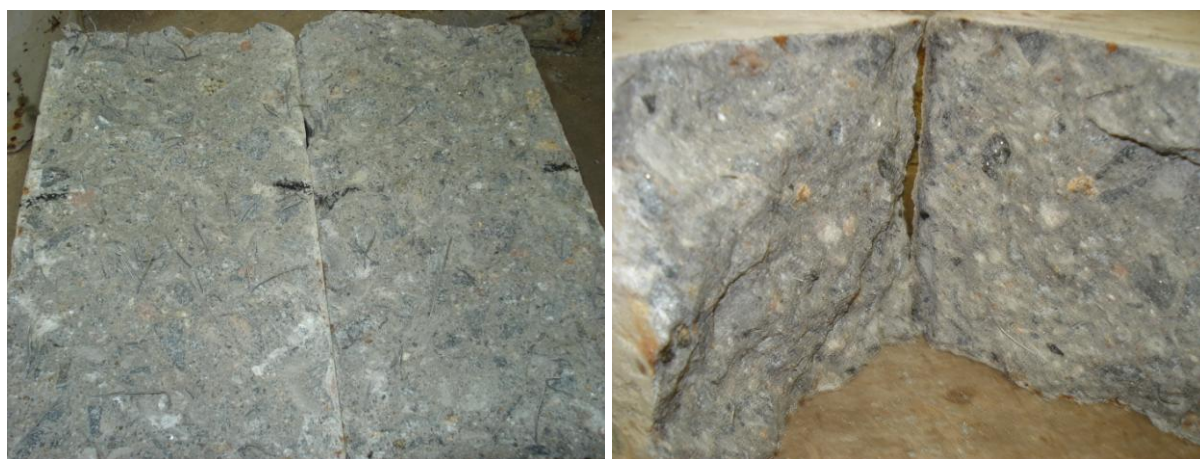
Fig. 4.3 – Interior dos blocos do ensaio de molhagem e secagem.

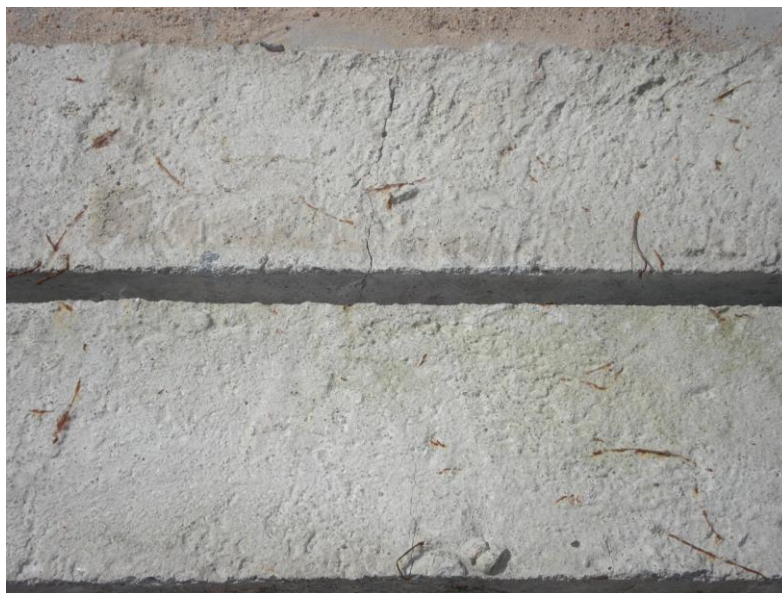
Fig. 4.4 – Situação dos blocos expostos por dois anos a condições climáticas variadas.
