PATRIMÔNIO CULTURAL RELIGIOSO NO PARANÁ: A IGREJA DE SÃO SEBASTIÃO DE PORTO DE CIMA (SÉCULOS XVIII AO XX)*

CLÁUDIA ELIANE P. MARQUES MARTINEZ**

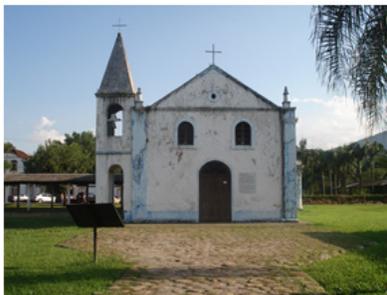
Imagem 1: Fachada Principal da Igreja de São Sebastião de Porto de Cima/Paraná, construída no século XIX

A fachada atual, projetada no século XIX, é comparativamente mais simples que a setecentista. Segundo a análise técnica contida em *Espiraís do Tempo*:

[...] compõe-se de um retângulo, vazado por uma porta de verga reta e um par de janelas de arco pleno, coroado por um frontão triangular. Os únicos adornos são os pináculos laterais, de desenho e feitura rudimentares. Ladeia o frontispício uma pequena torre de vãos em plena volta e zimbório piramidal, que pela desarmonia que apresenta em relação à nova fachada deve ter sido erguida em época mais recente.⁶

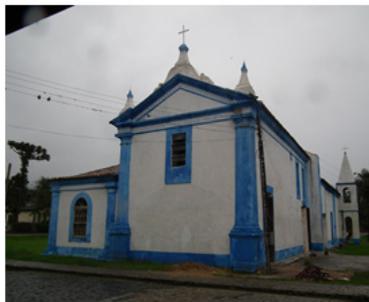
Imagem 2: Fachada Secundária da Igreja de São Sebastião de Porto de Cima/Paraná, construída no século XVIII

De todas as considerações pontuadas até o momento, pode-se concluir que os dois frontispícios deixam transparecer as duas etapas da história e da ocupação espacial da localidade entre os séculos XVIII e XIX. A fachada original corresponde ao período econômico mais próspero, ligado à mineração aurífera, daí sua constituição arquitetônica mais complexa:

[...] o partido tradicional, de frontão triangular é ornamentado por um par de volutas, de desenho típico do século XVIII, sobrepostas ao seu ápice. Pináculos balizam os três pontos do atíço e um cordão denticulado borda os lados. O retângulo dessa fachada é emoldurado por cunhais de seção semicircular. A porta de entrada foi entaipada, havendo hoje um único vão nessa fachada – uma janela retangular. Lateralmente, foi construída a sacristia, com o comprimento da antiga capela. Seus vãos de janelas, em arco pleno, datam da segunda metade do século XIX.⁵

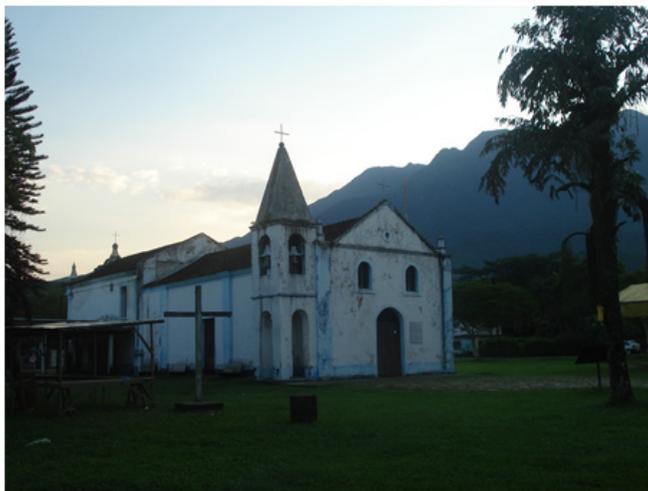
Imagem 5: Igreja de S. Sebastião de Porto de Cima com a fachada do século XIX e o corpo da igreja do XVIII, que não foi demolido

Embora não tenhamos uma resposta categórica para as questões acima suscitadas, podem-se, por meio das fontes e da bibliografia consultadas, expor algumas considerações a respeito. Como o “surto” econômico foi passageiro, a reforma da igreja, iniciada na década de 1840, demorou mais de 30 anos para ser concluída. Apesar de a situação econômica ter dado sinais de melhora nas décadas de 1870/80, isso não concorreu para a demolição do corpo antigo.

Em 1881, o Presidente de Província do Paraná, João José Pedrosa, comunicava o seguinte: “a capela-mor está completamente acabada, mas sem [a demolição d] o corpo da igreja, se bem que ache-se aseado, carece de reconstrução” (Relatório do Presidente da Província do Paraná João José Pedrosa, 1881, p. 58).

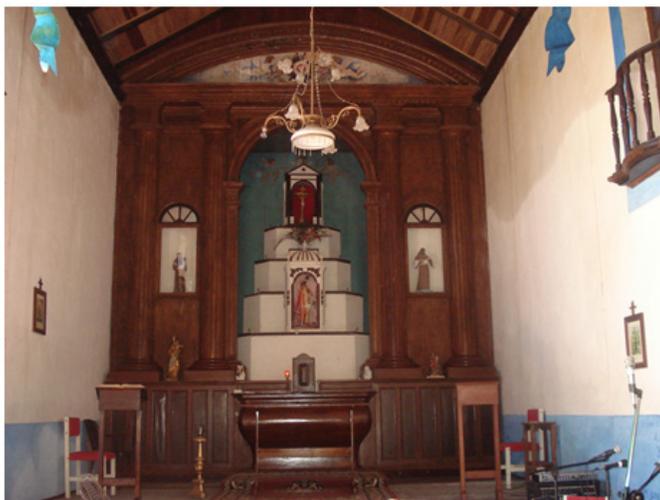
Imagem 6: Altar-Mor, Igreja de São Sebastião de Porto de Cima/Paraná

Em relação ao interior da igreja, observa-se que é bem modesto, como se pode notar na Imagem 6. Segundo a análise técnica contida em *Espiraís do Tempo*, “internamente não há elementos artísticos valiosos, tendo sido o edifício vítima de muitas reformas desfigurantes, cujas consequências foram, em parte, atenuadas por trabalhos de restauração realizados após seu tombamento”.⁸ Se a restauração realizada após o tombamento estadual, em 1963,⁹ tentou abrandar a situação agravada pelos quase três séculos de alteração e transferência de seu frontispício, o mesmo não se pode dizer da última intervenção, realizada em 2012, e que pudemos constatar quando da realização do trabalho de campo.

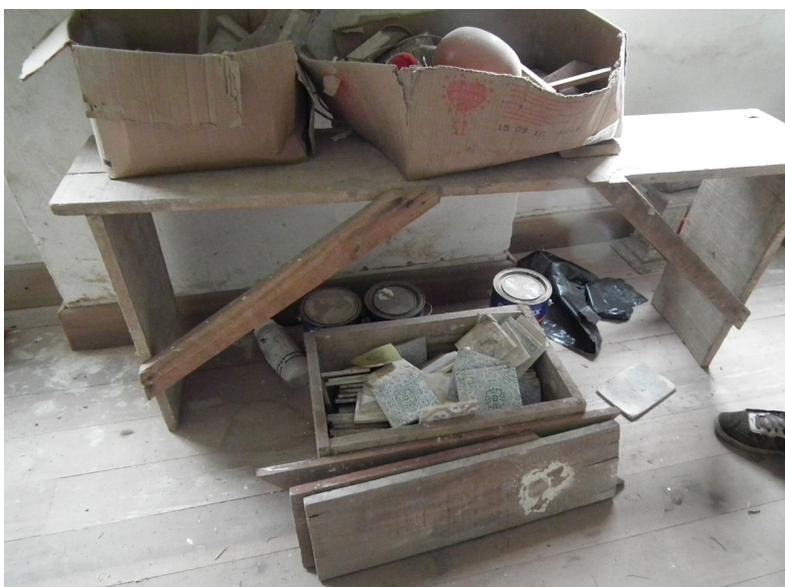
Imagem 8: Caixa com azulejos descartados na restauração

A contratação de empresas para a execução do projeto sem a devida fiscalização e/ou supervisão de técnicos especializados acabou novamente provocando danos ao edifício. Materiais originais, como os azulejos do século XIX (muitos deles ainda em bom estado de conservação), foram substituídos por réplicas elaboradas sem o menor critério técnico (Ver Imagens 7 e 8). A pintura, a reforma das paredes internas e o retábulo de madeira também não receberam os cuidados necessários a um bem tombado pelo estado do Paraná.
